# Ehituskonstruksioonide amortiseerumisest tulenevad ohud: miks kukuvad rõdupaneelid

Karl Õiger

20 aastat korteriühistuliikumist  
Radisson Blu Hotel,  
Tallinn, 4.10.2016

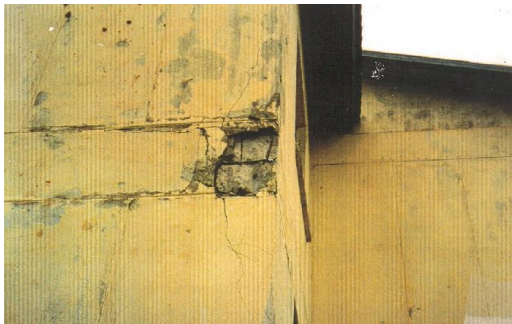
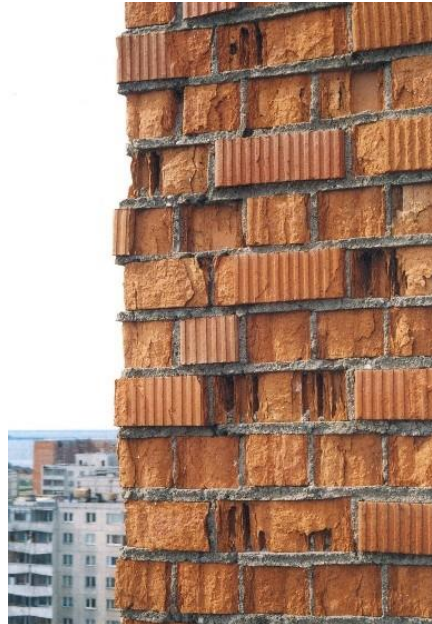
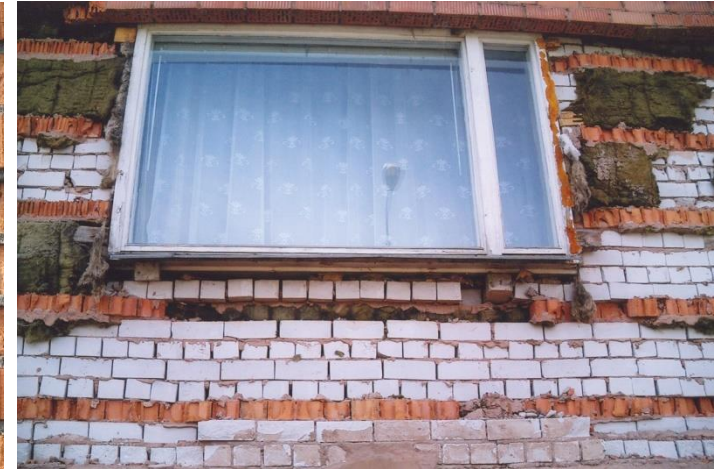
Probleemsed või edaspidi probleeme tekitavad on **paneelhoonete** puhul nii

- konsoolsed ja riputatud rõdupaneelid ja nende lagunemine (aga ka **terasest rõdupiirded!**)
- raskete betoonist lodžade piirdepaneelide kinnitused ja lagunemine
- lagunevad ja lahtitulevad raudbetoonist varikatused
- välisseinapaneelide välisplaatide kinnituses

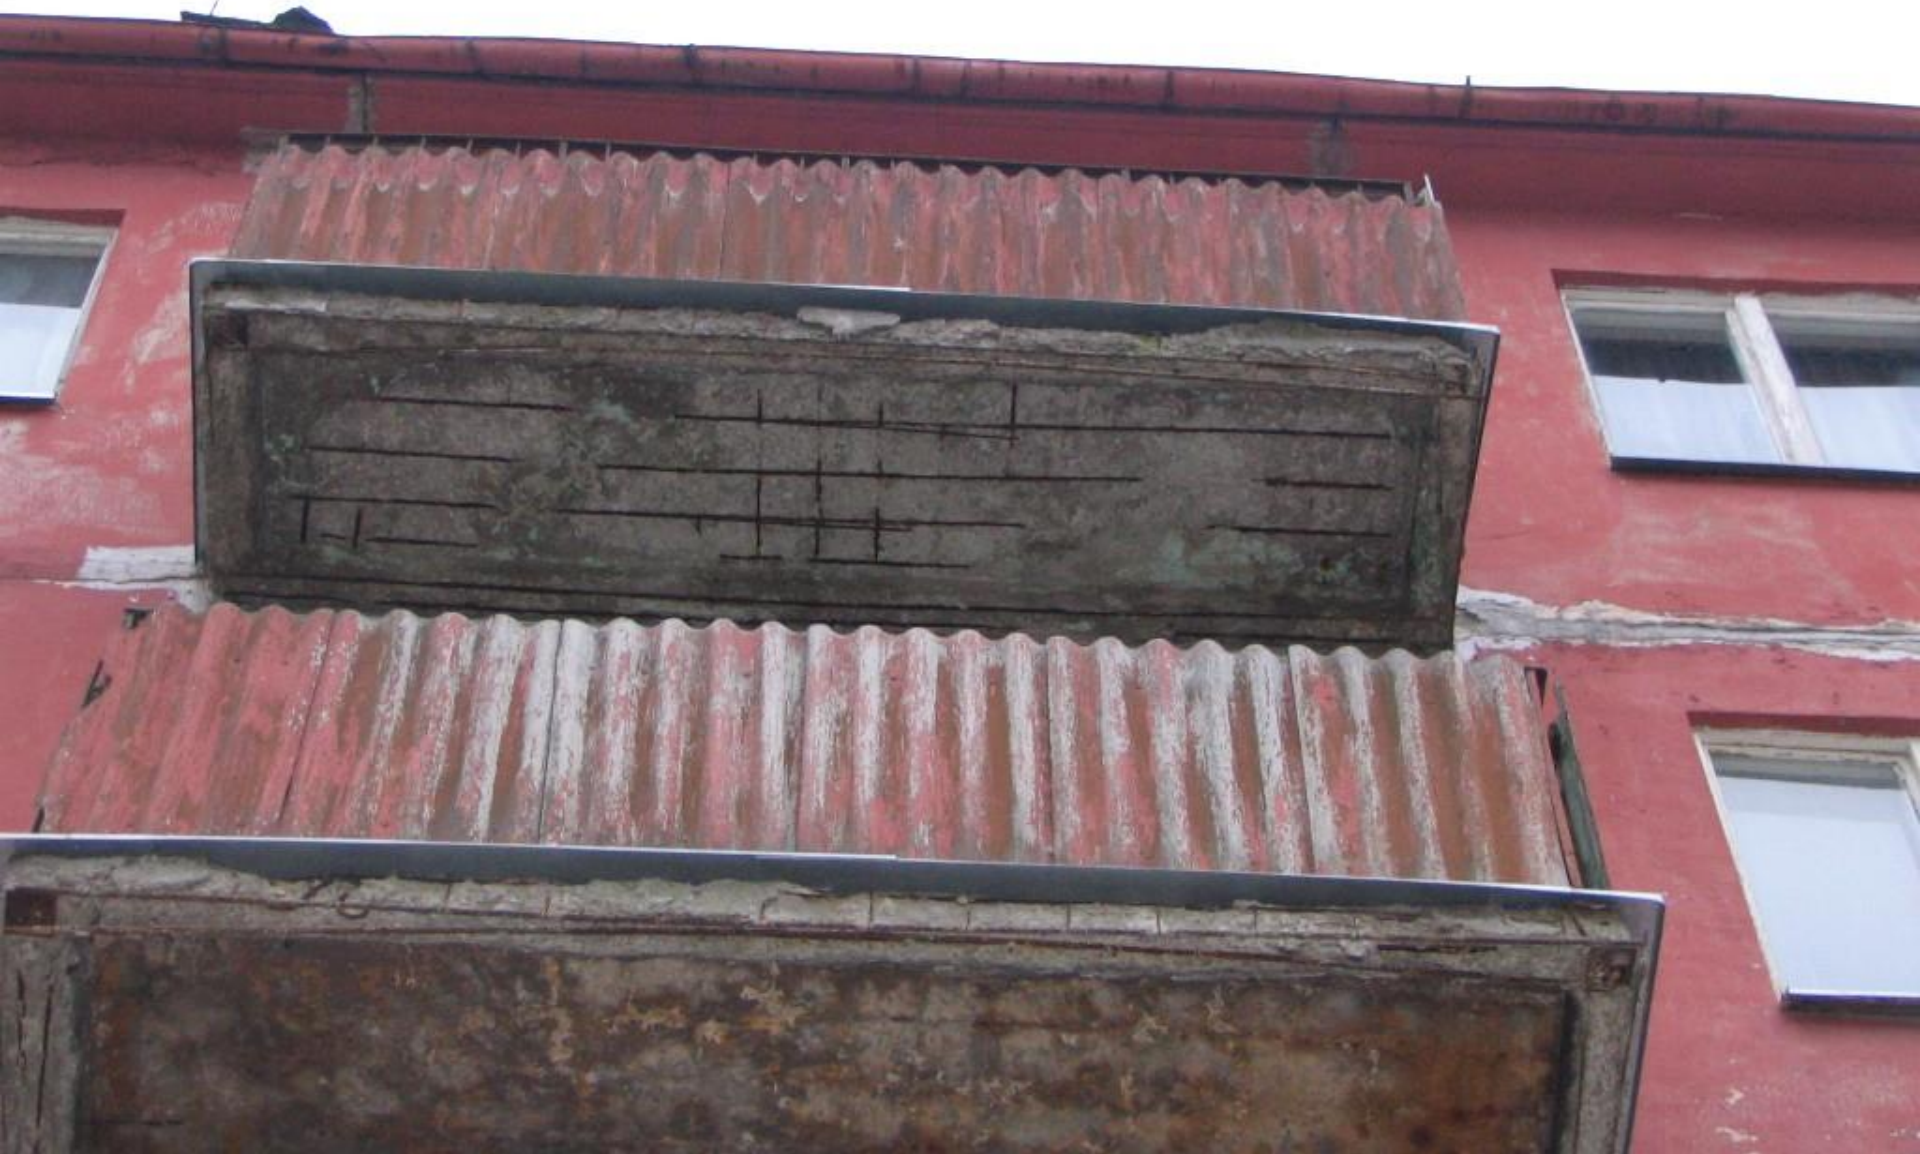
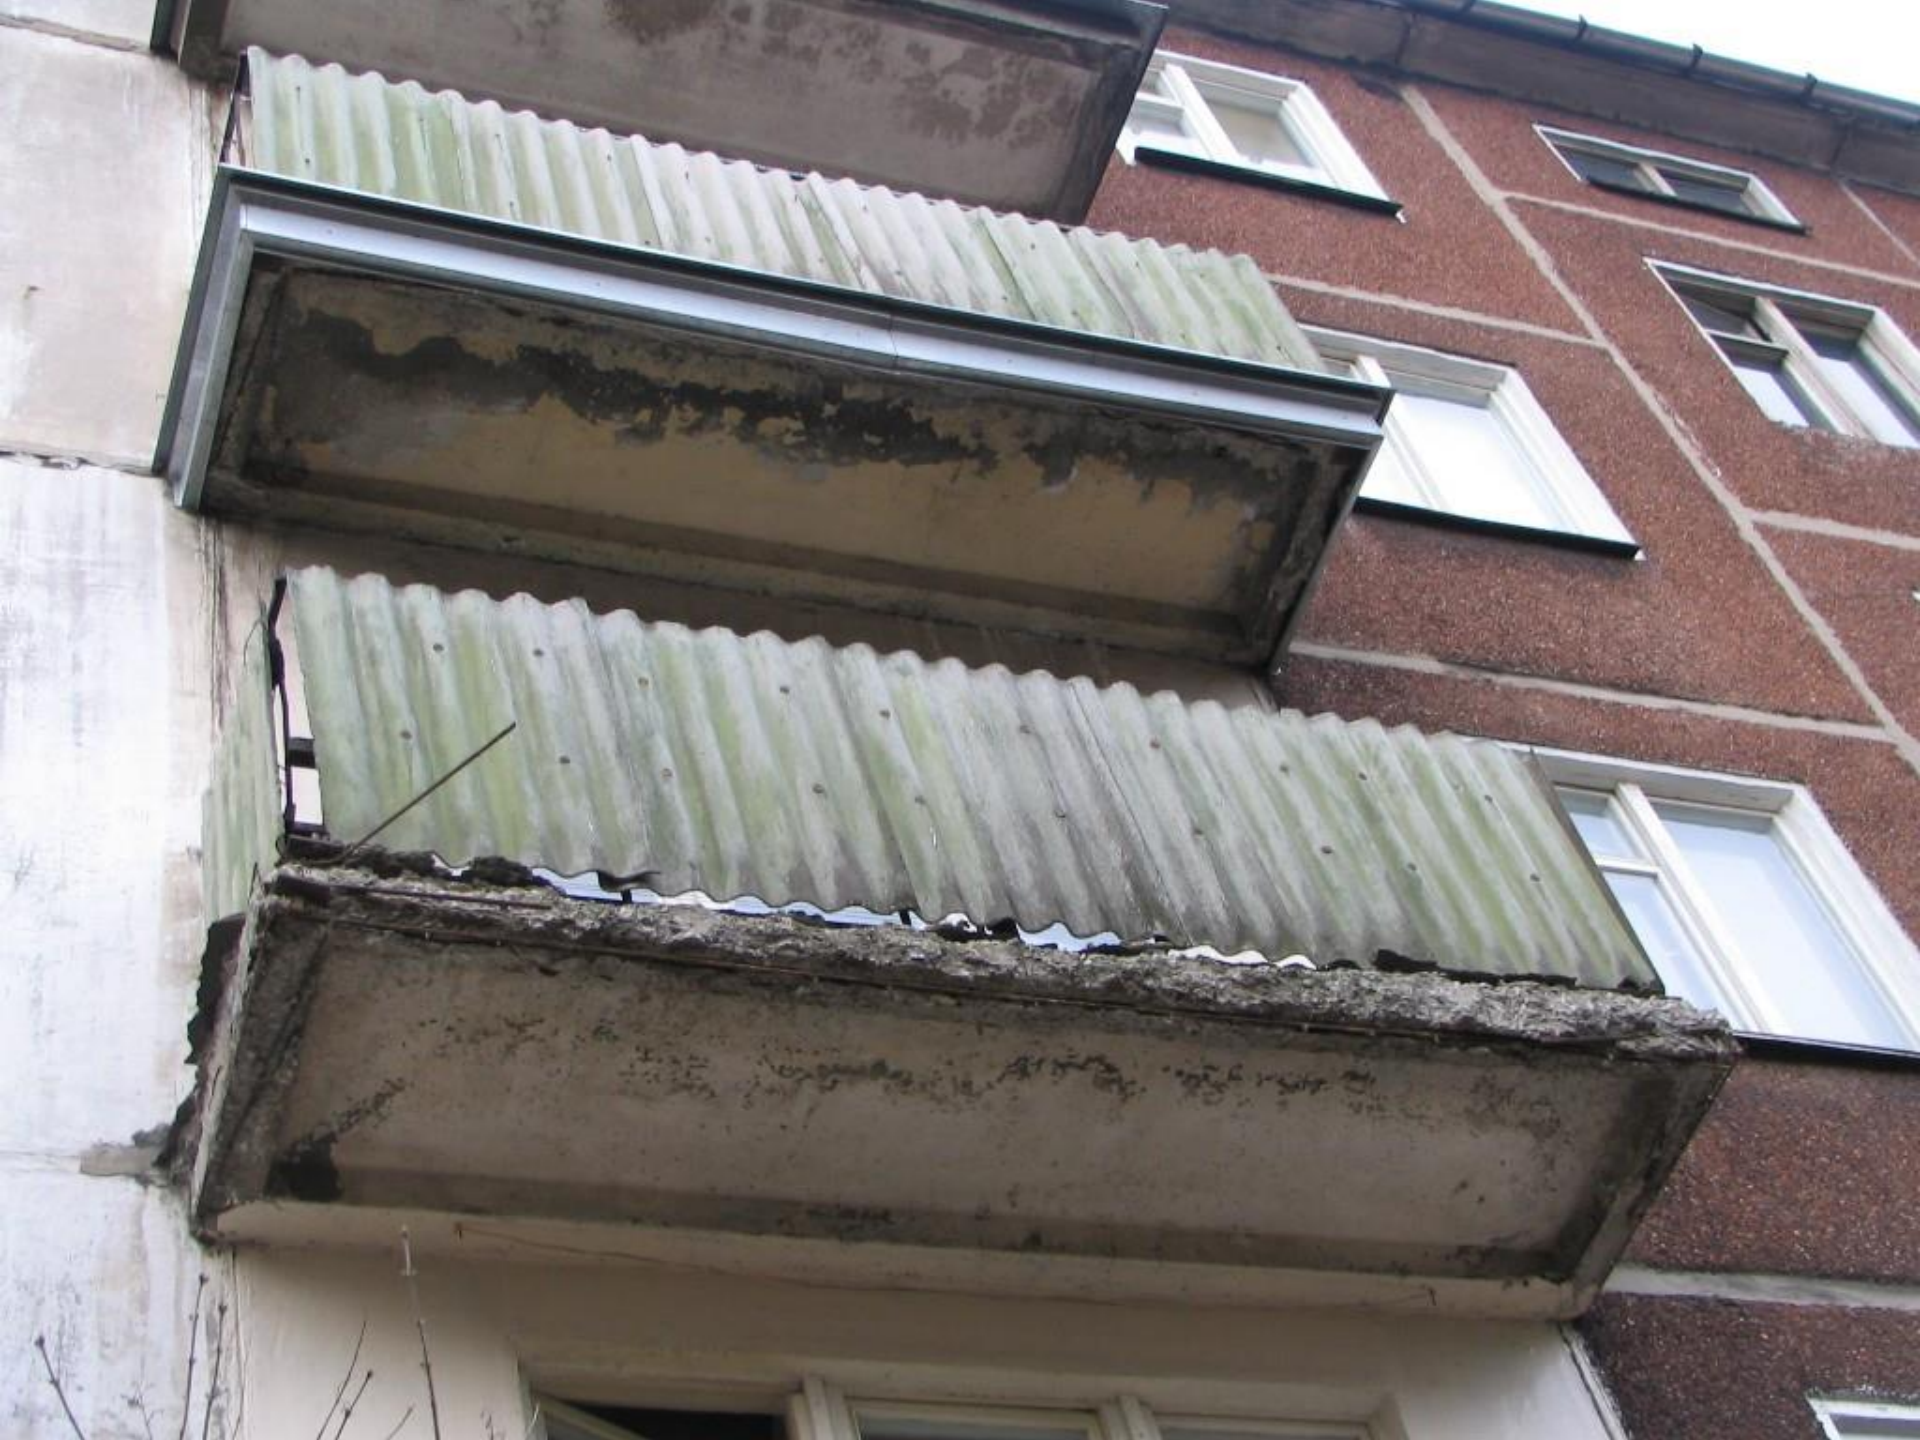
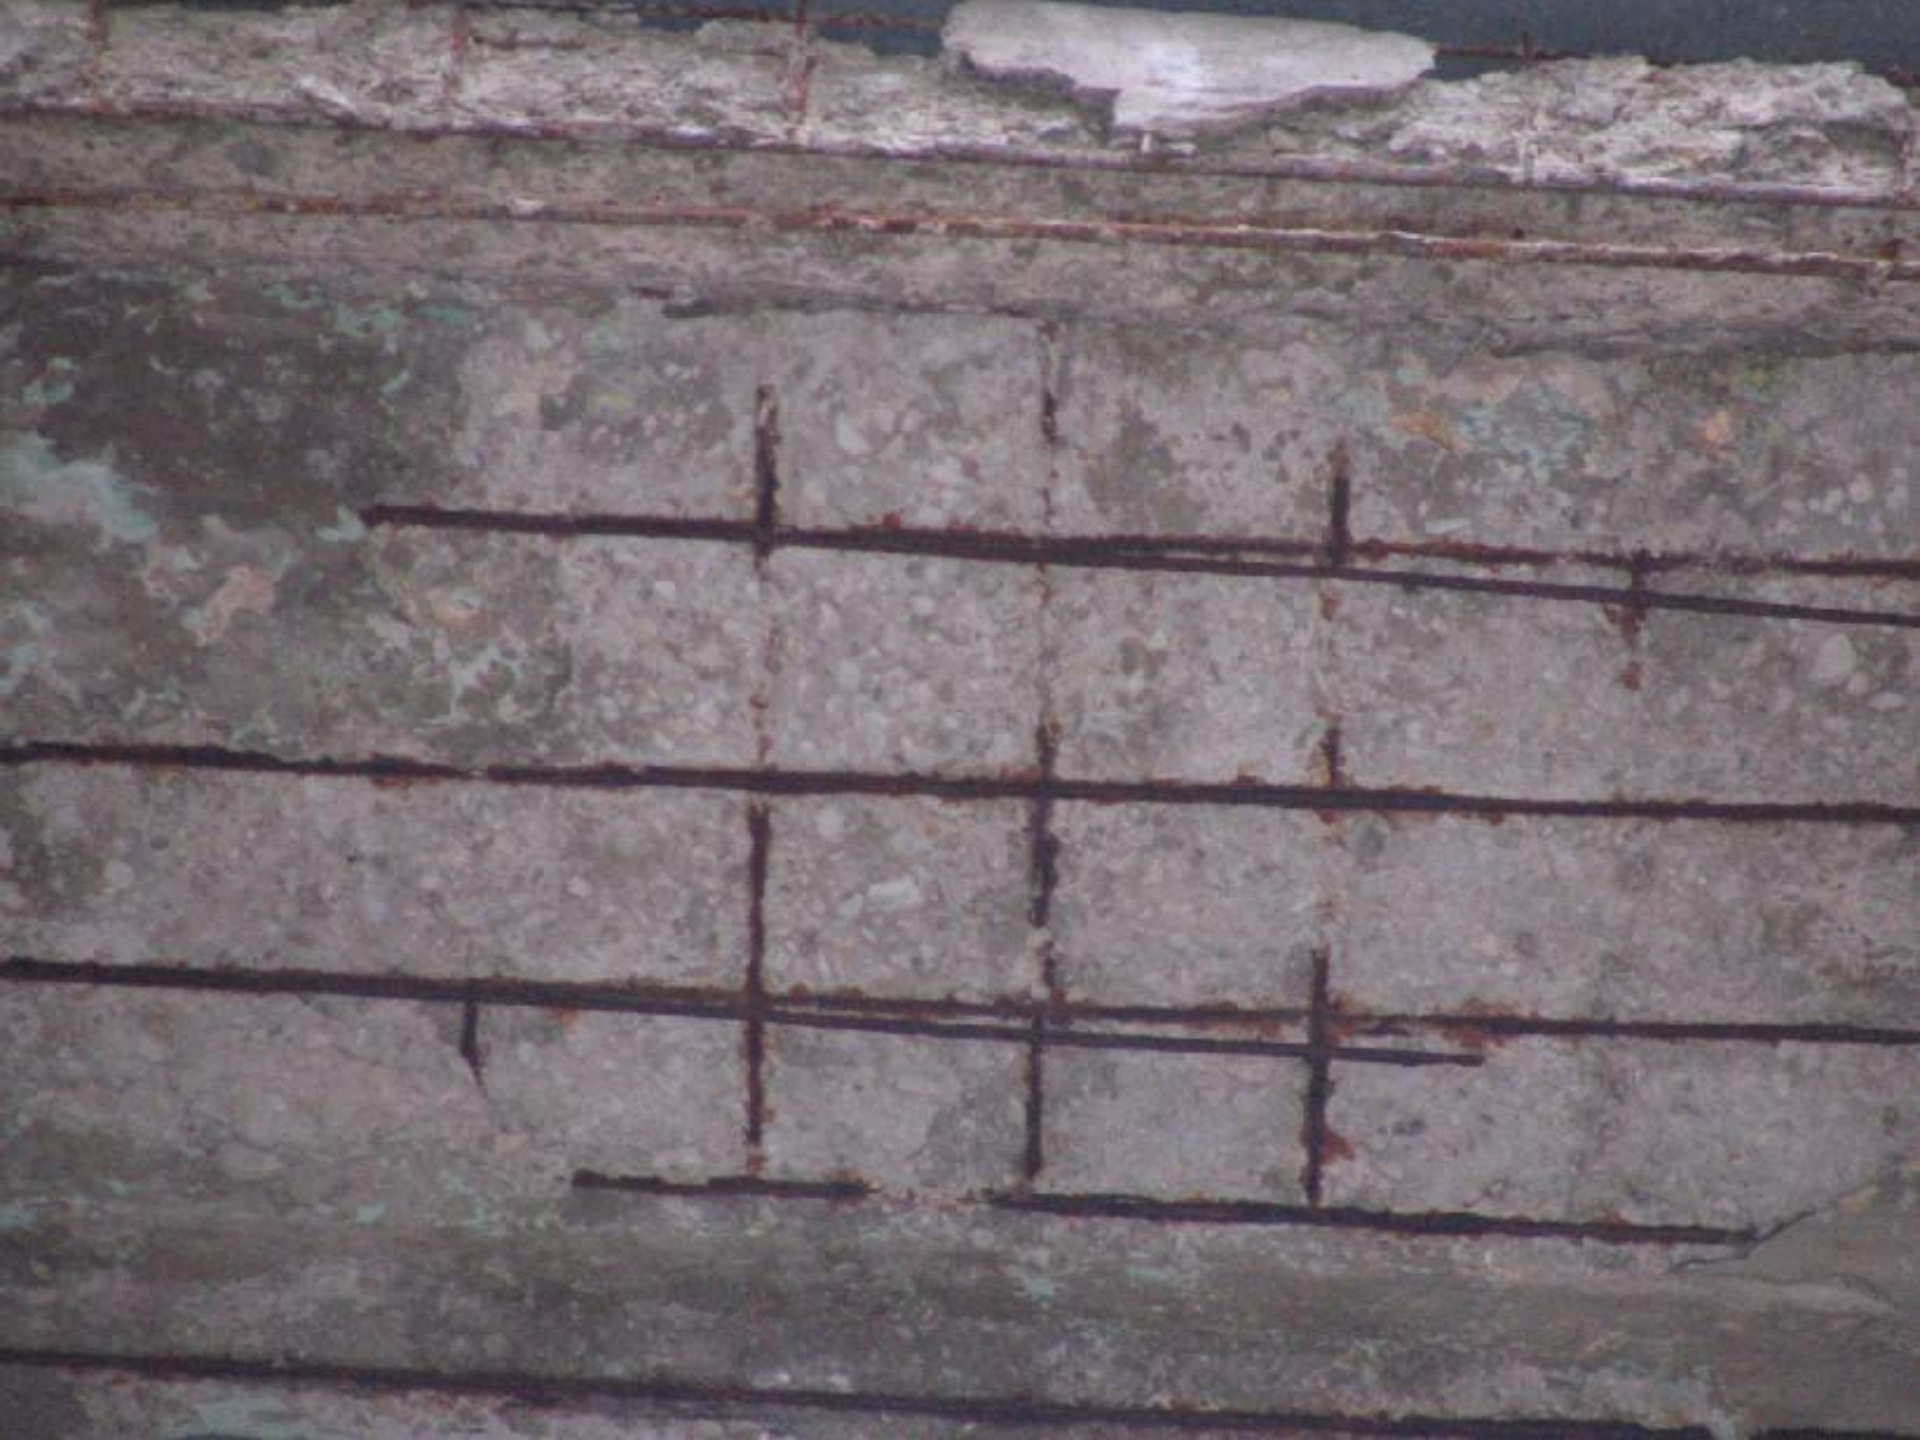
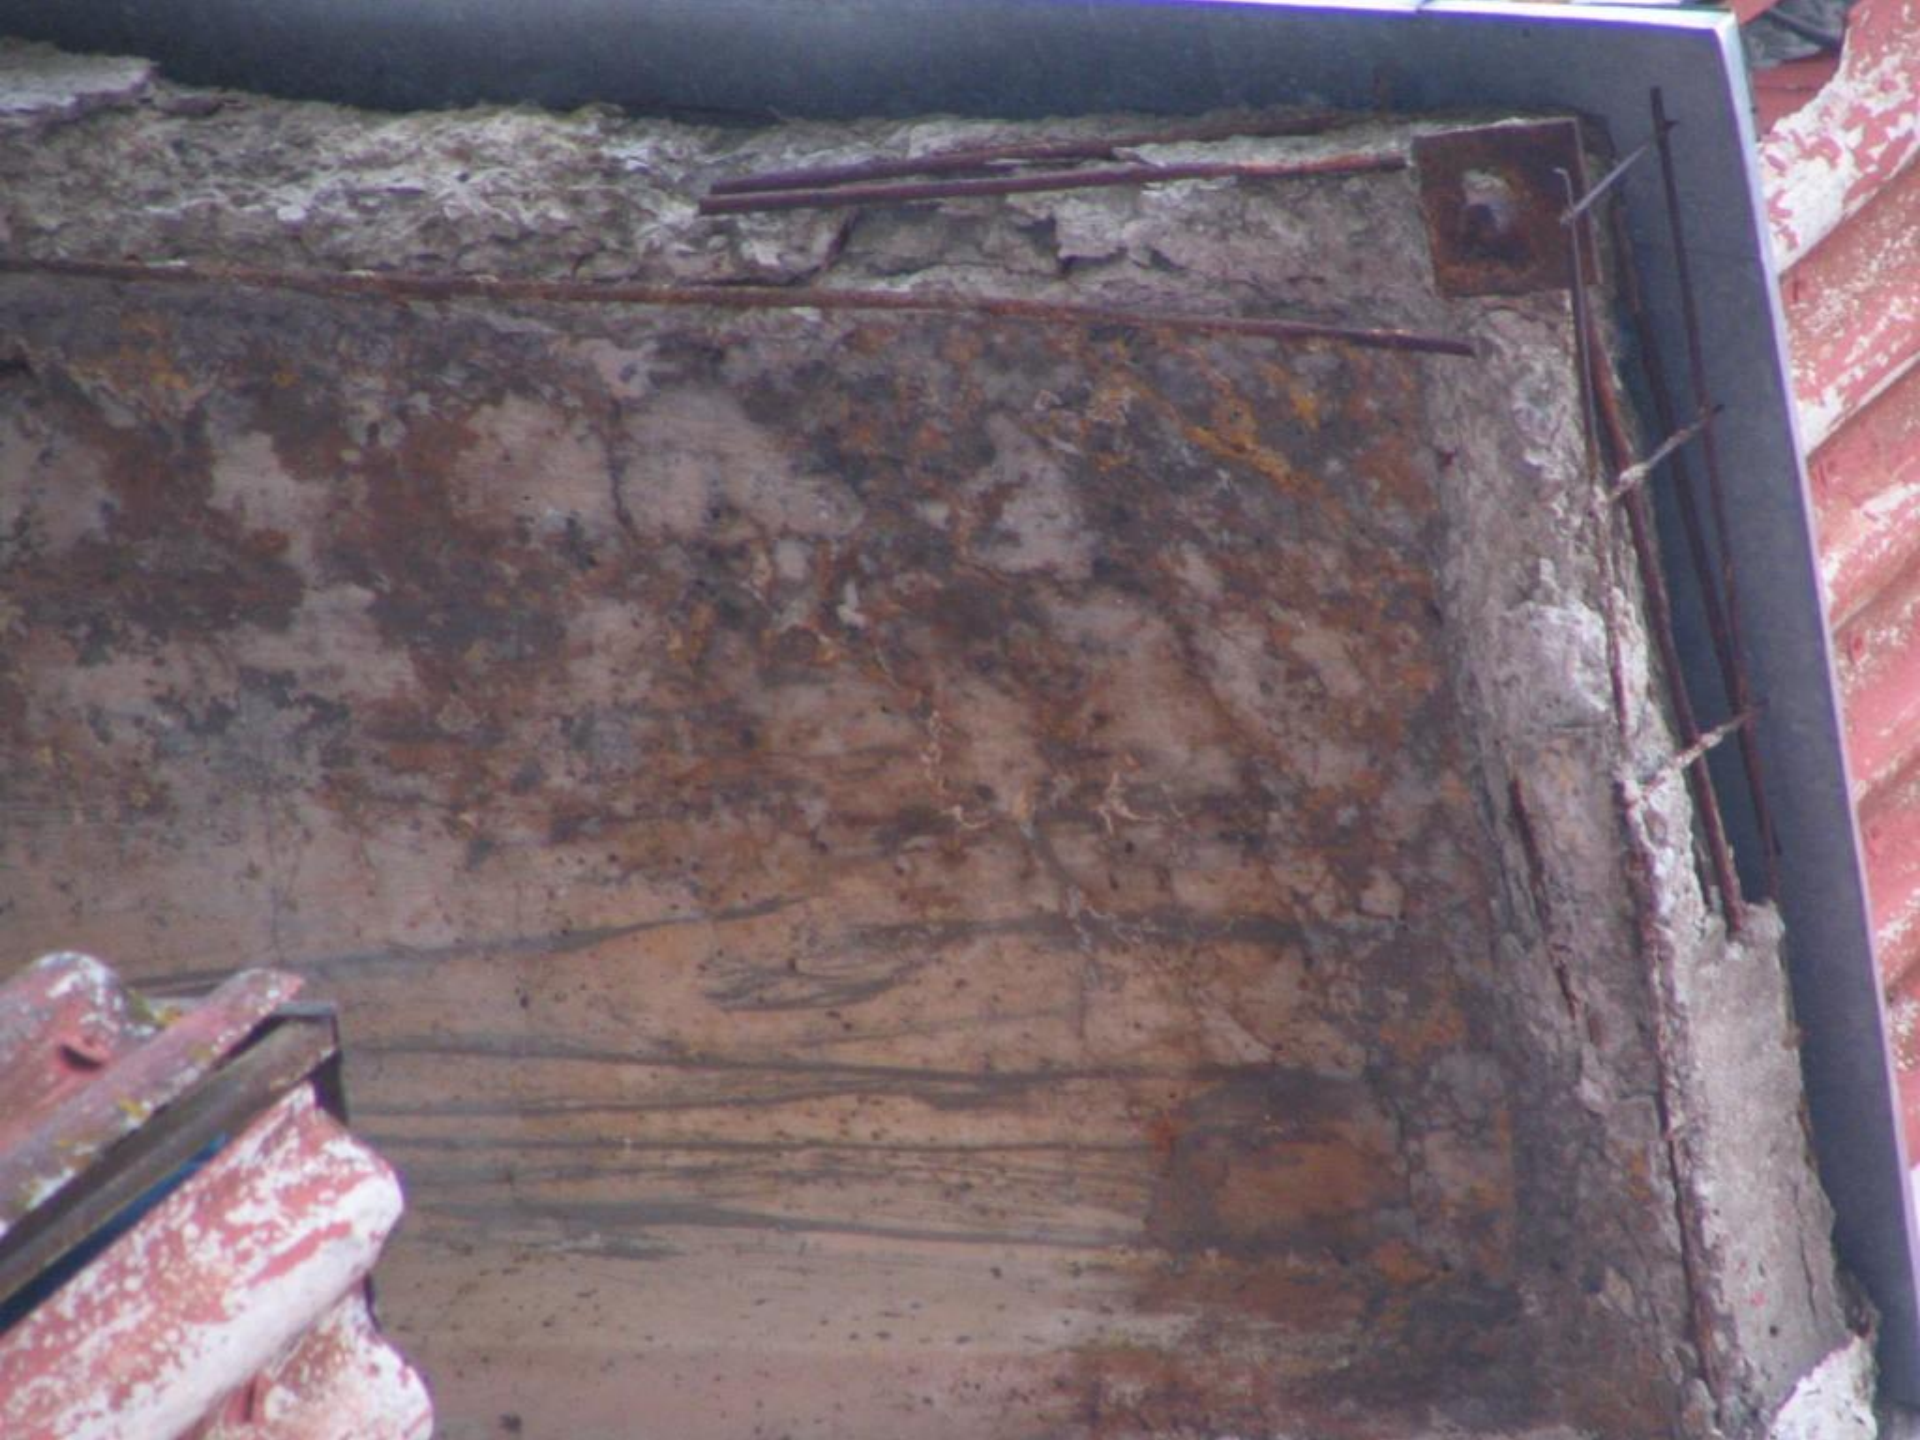
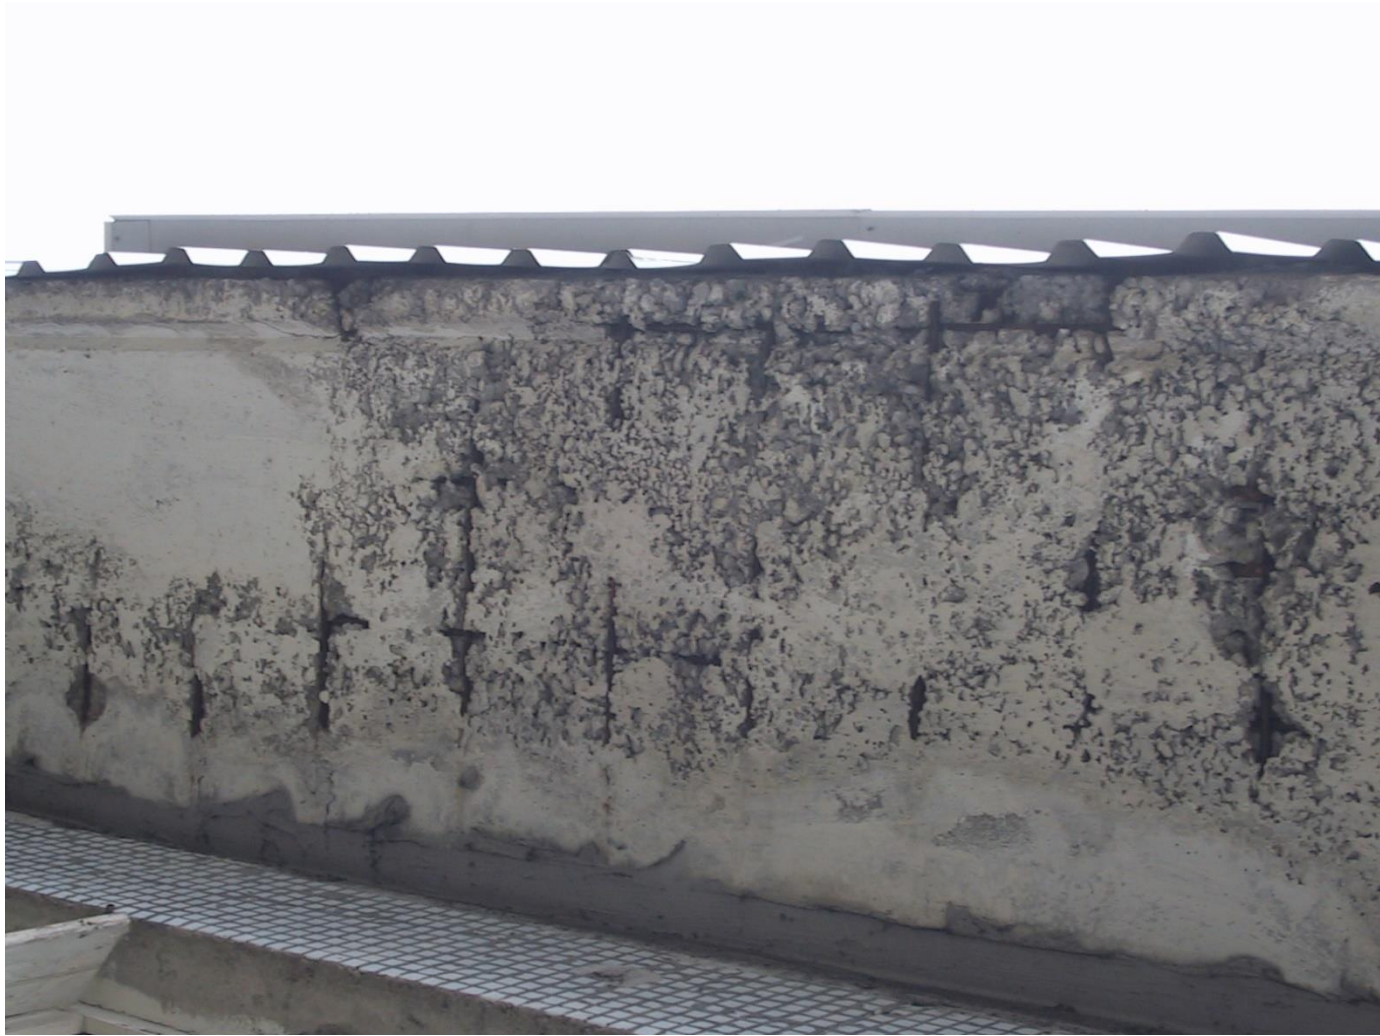
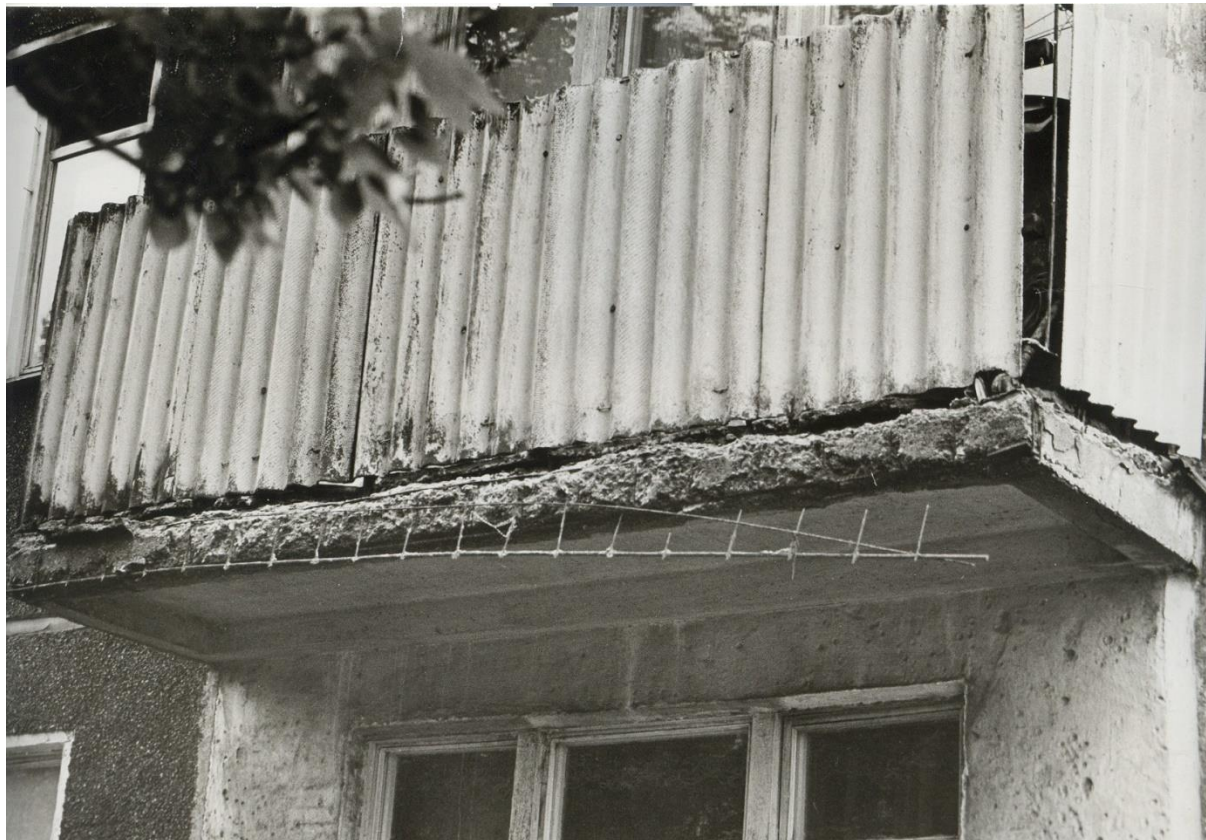
Kahjustuste näiteid (aja jooksul betooni karboniseerumine, sarruse roostetamine, niiskuse ja külmakahjustused):

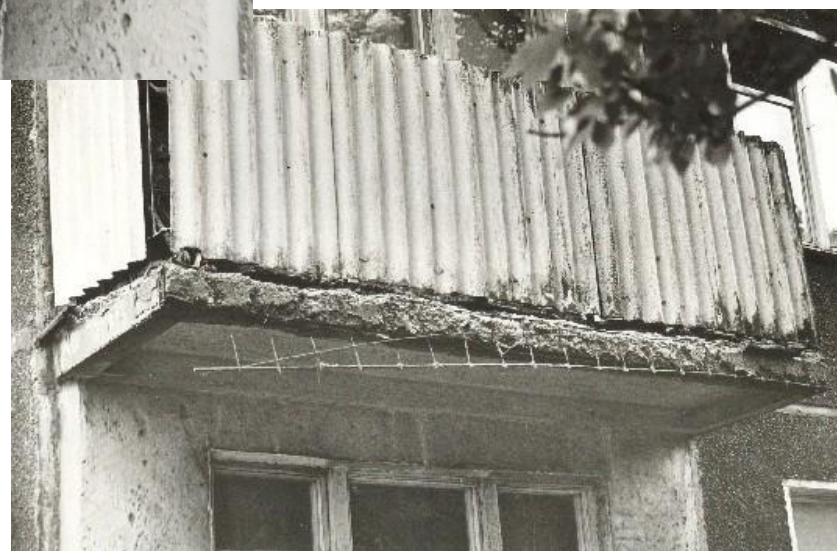
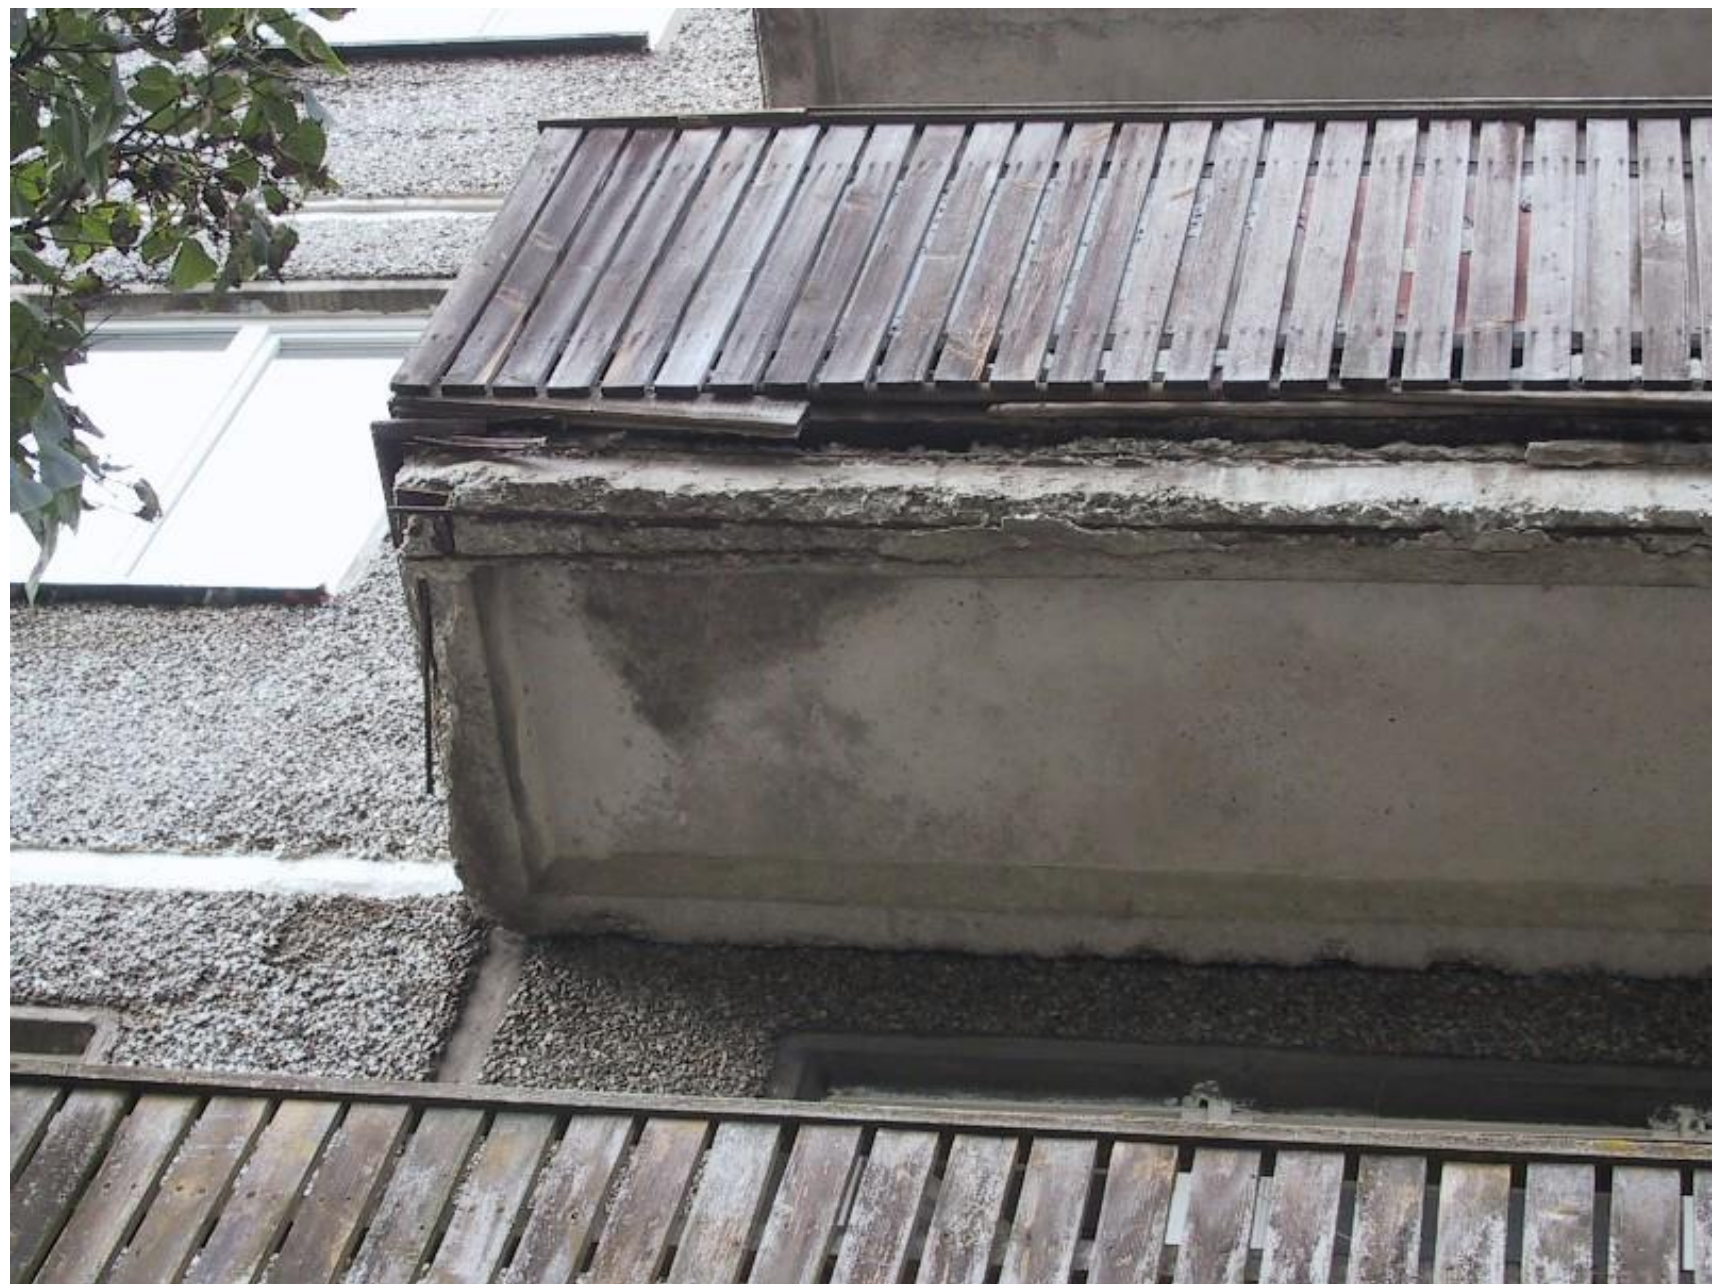
Rõdude seisund  
Tööstuse tn ....., üle 15  
aasta tagasi tehtud  
uuring. Vanus oli siis 38-  
40 aastat.

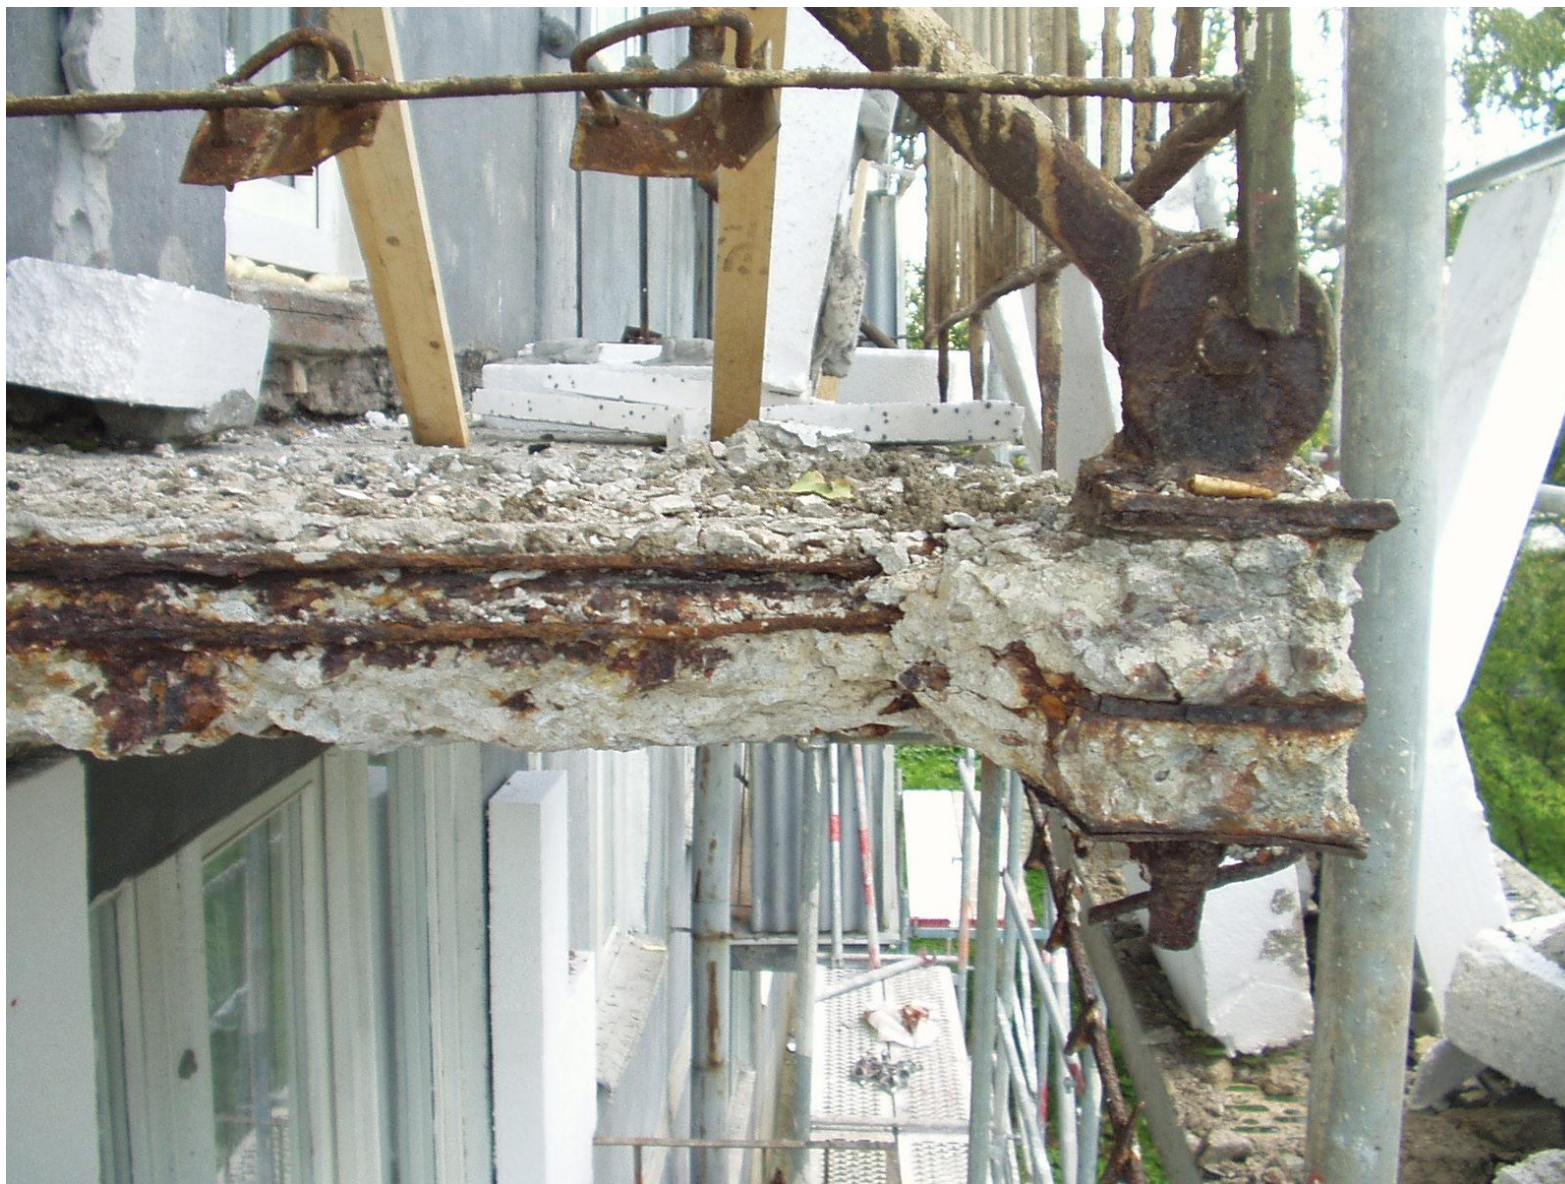
Rõdude remont ja toestamine postidega Pae tänaval, KÜ Pae 9 remont 2004...2005 (kroonide aeg, üleminek eurole jaanuar 2011). See hoone on praegu küll vähemal 54 aastat vana, kuid ren ajal oli **44 aastat** vana

- 1) Kas remontida, nagu Pae tn 9
- 2) Kas toestada nagu Pae 11
- 3) Kas eemaldada ja asendada uue rõdukonstruksiooniga (paneeliga, jne)
- 4) Kas eemaldada ja asendada nn pratsuse tüüpi terasvõrega.

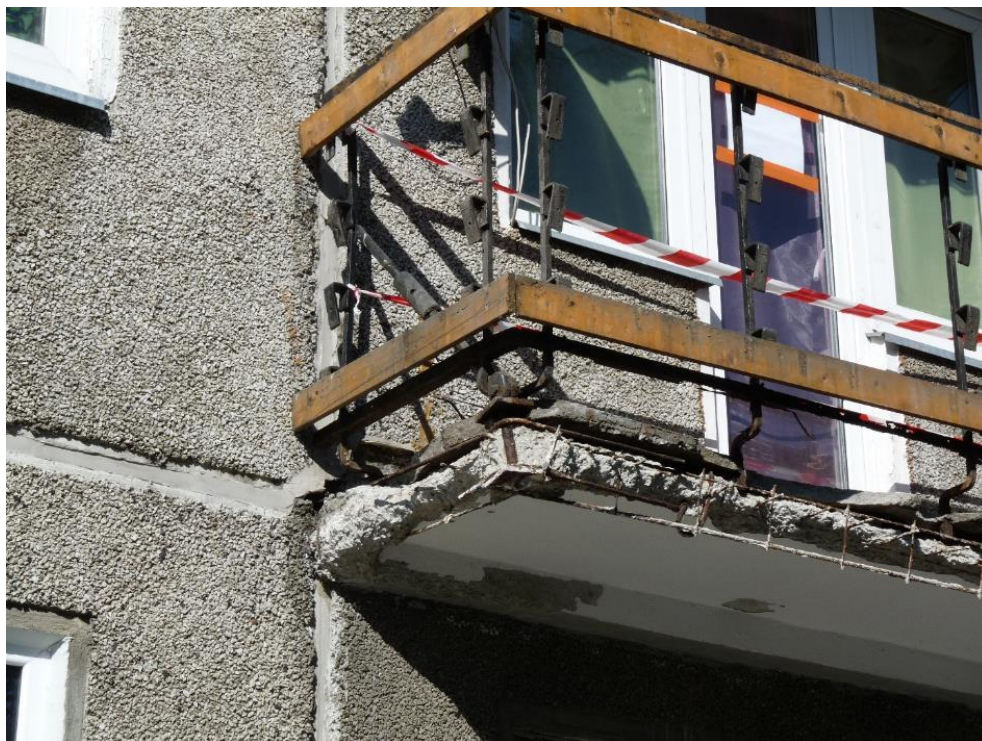
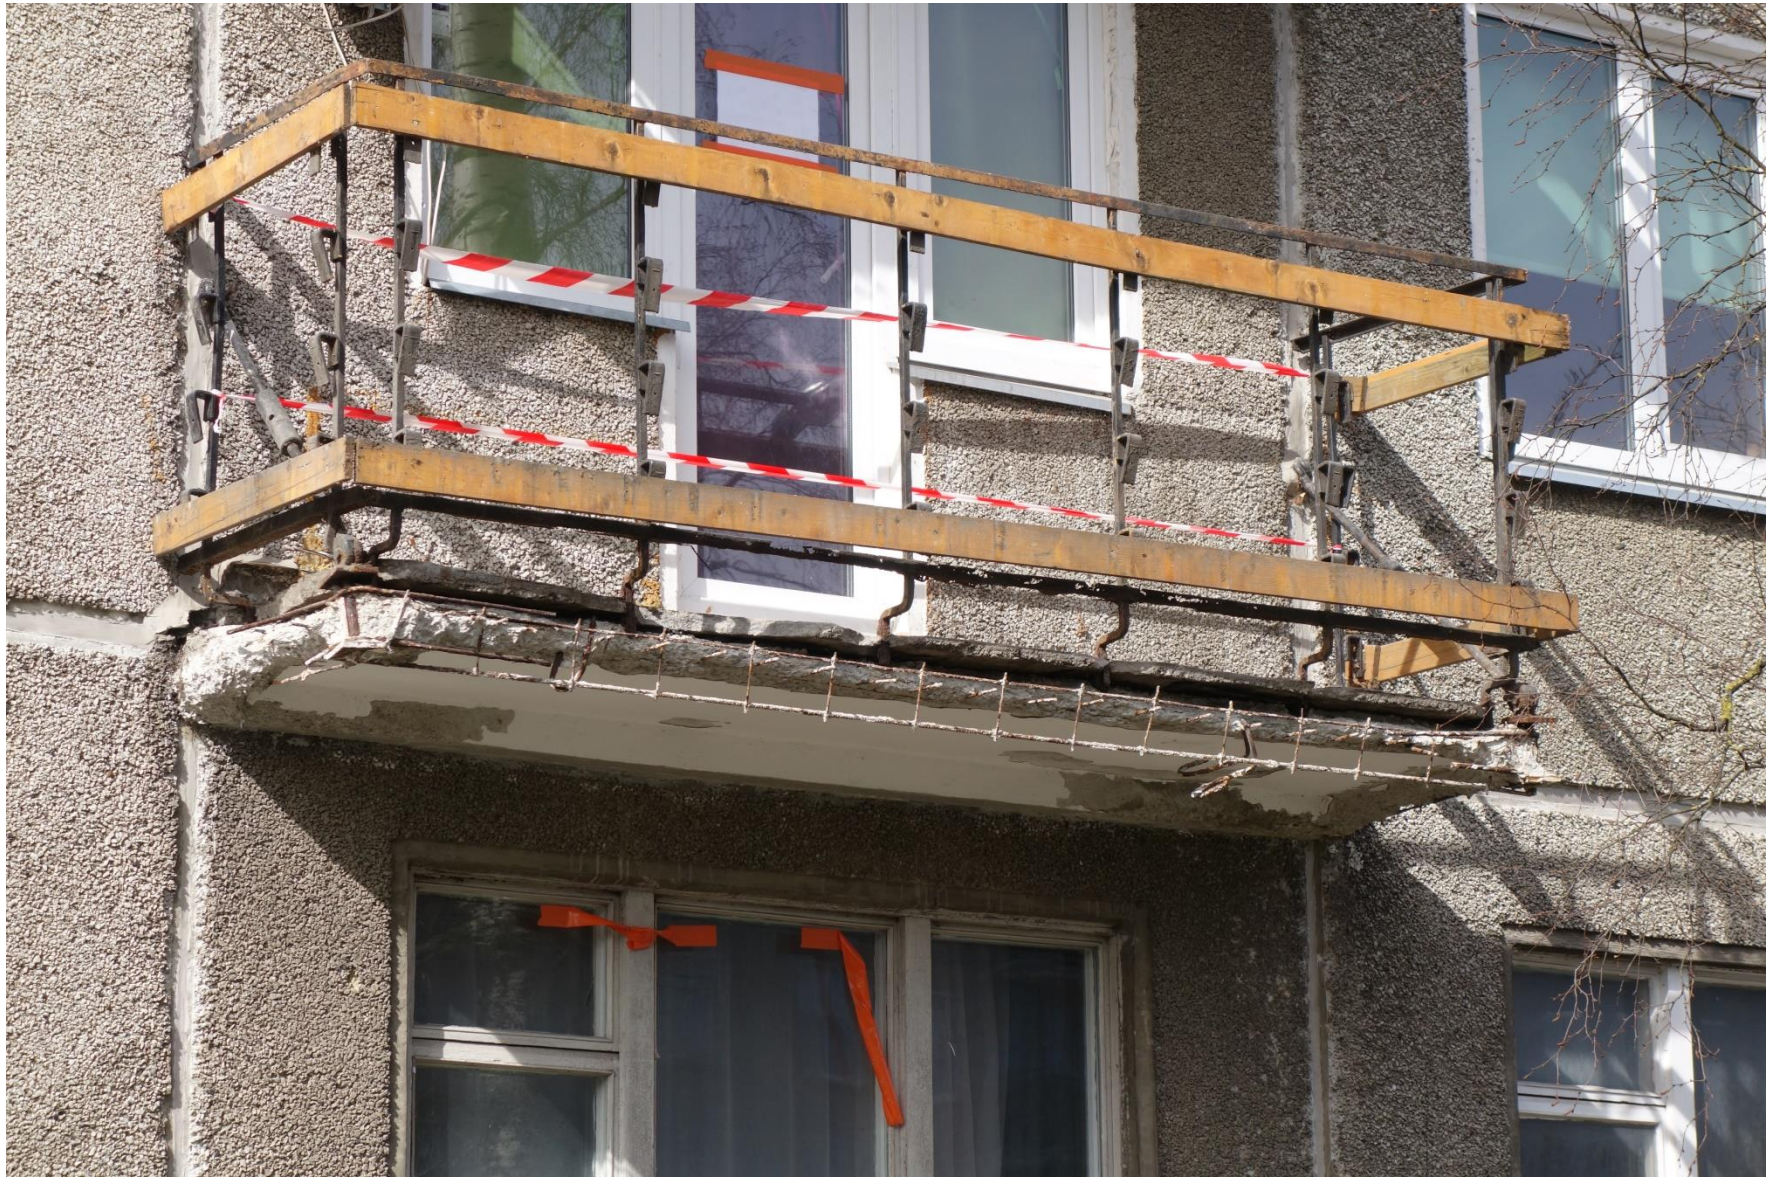
Rõdude seisund, nt Akadeemia tee 14 renoveerimise käigus, mai 2016, mai kuus, 2016. **Üle 50 aasta vana. Ohtlik!**
