# Ehituskonstruksioonide amortiseerumisest tulenevad ohud: miks kukuvad rõdupaneelid

Karl Õiger

20 aastat korteriühistuliikumist  
Radisson Blu Hotel,  
Tallinn, 4.10.2016

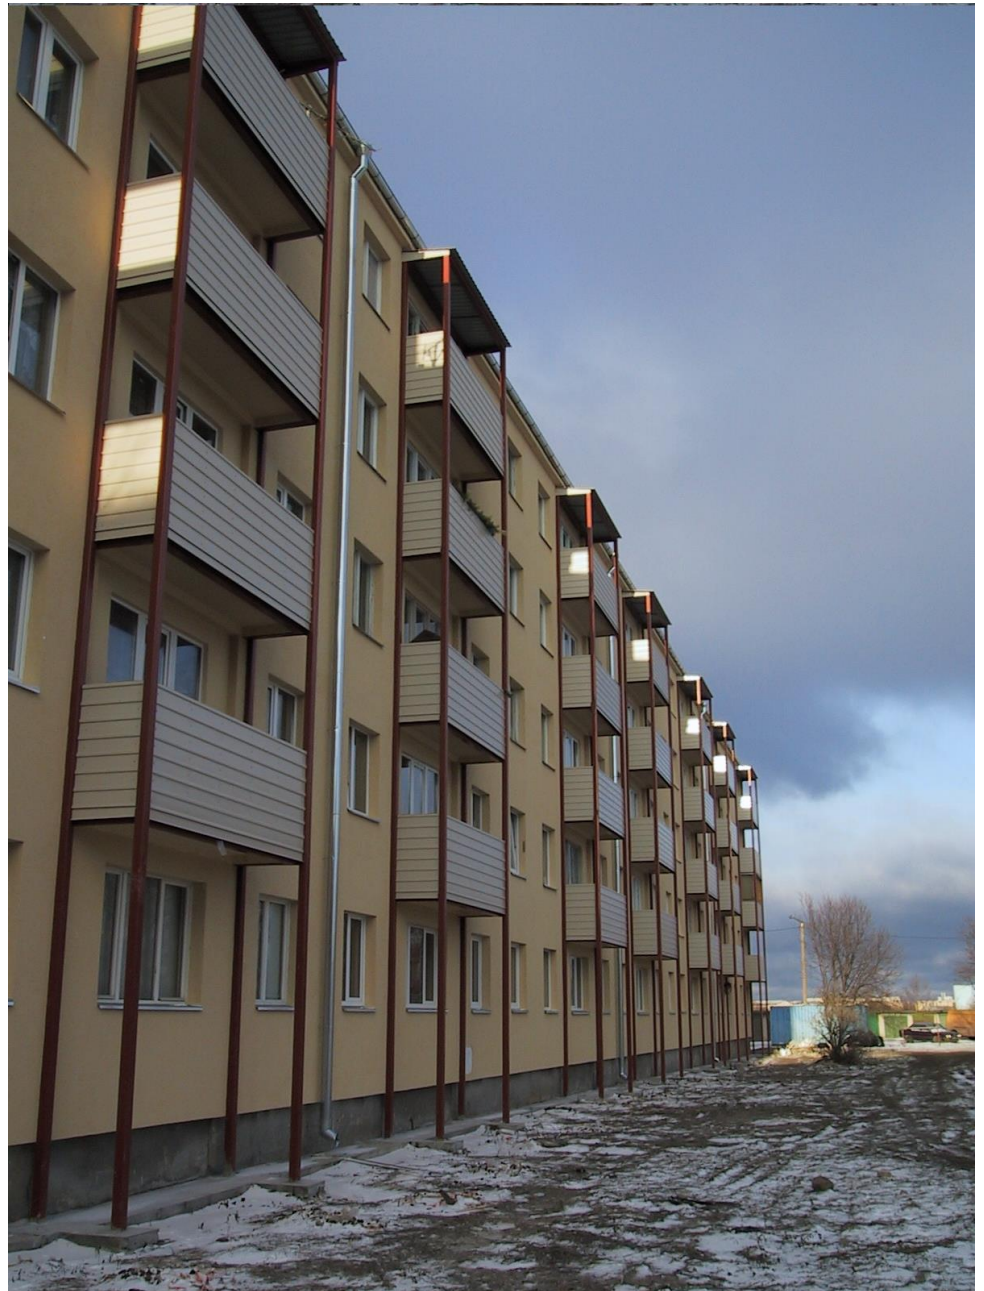
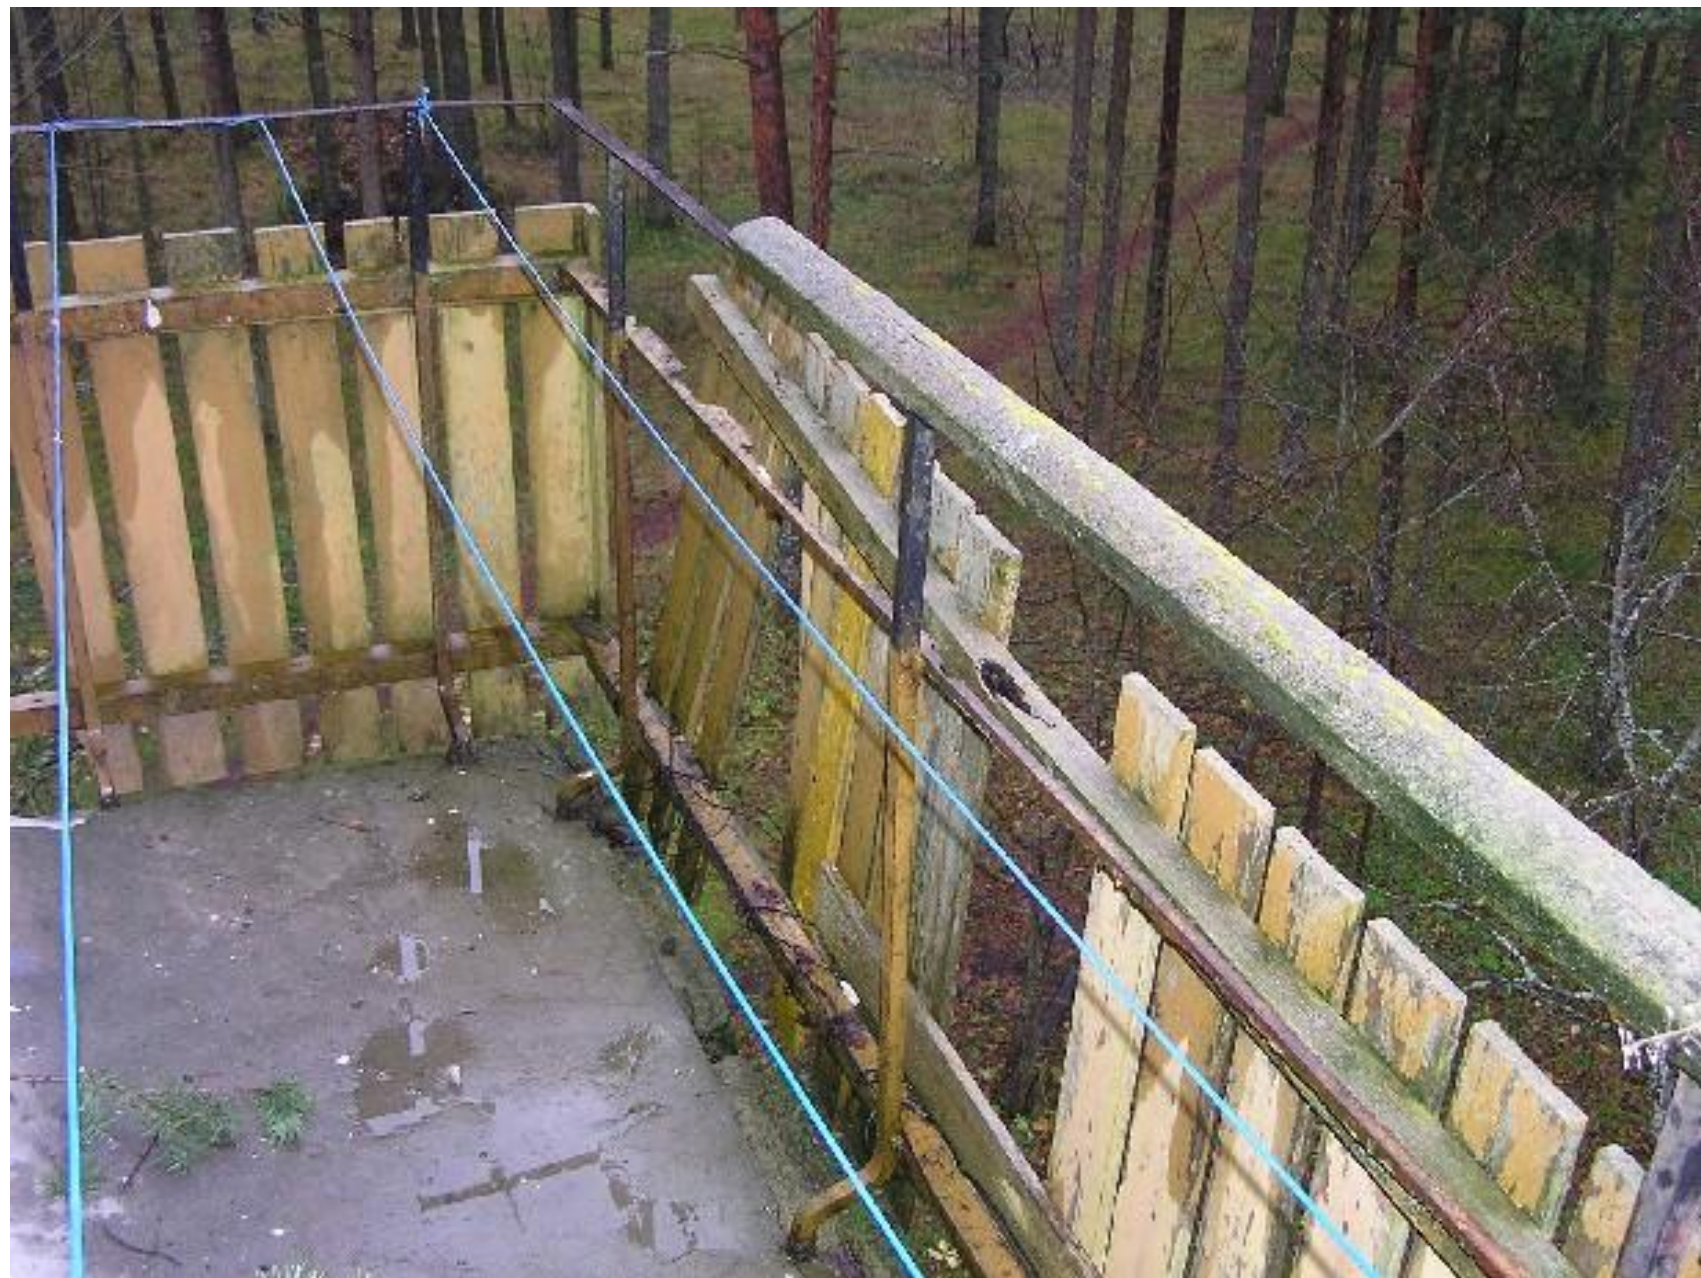
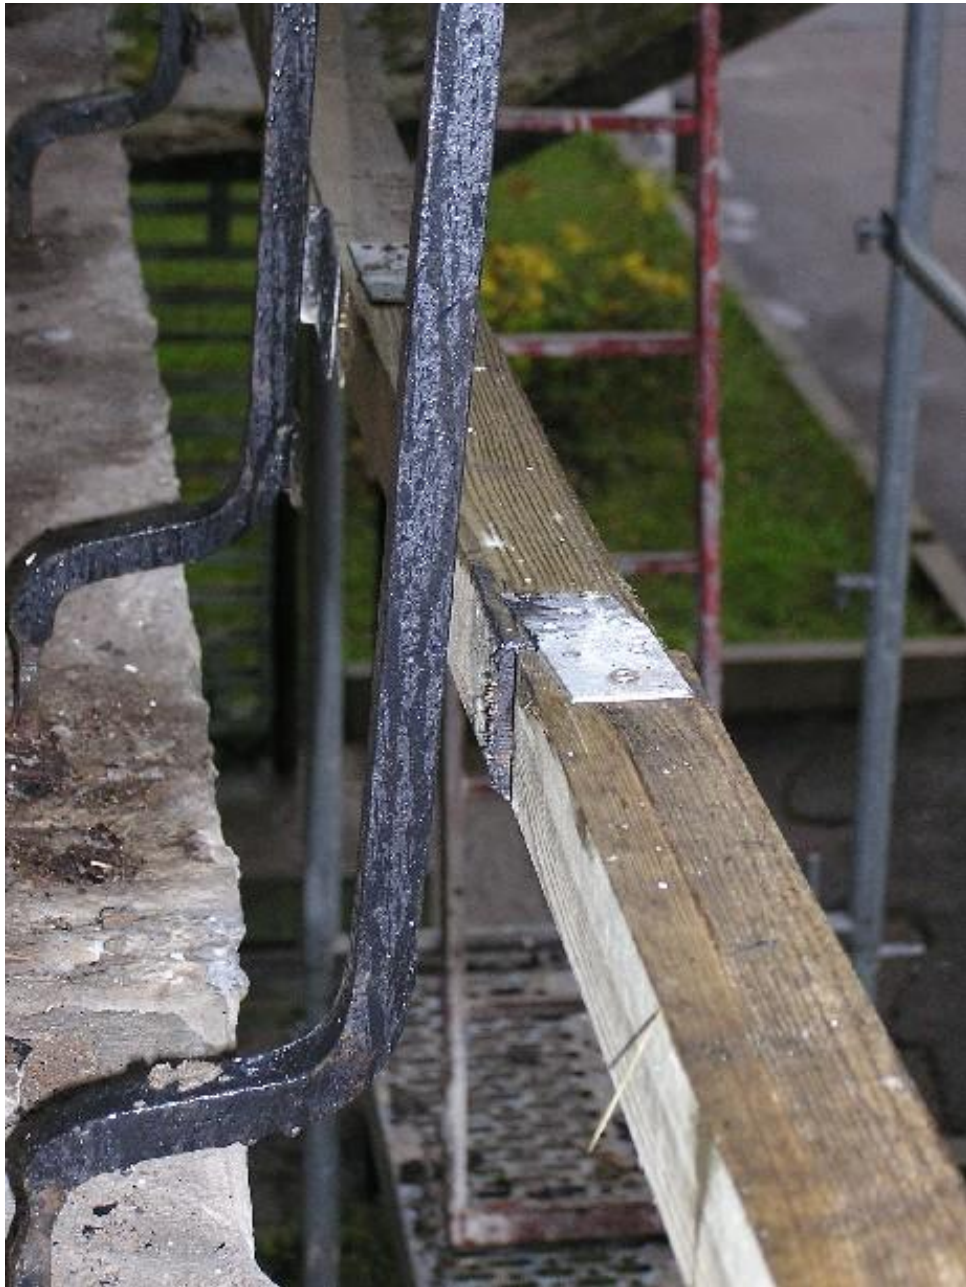
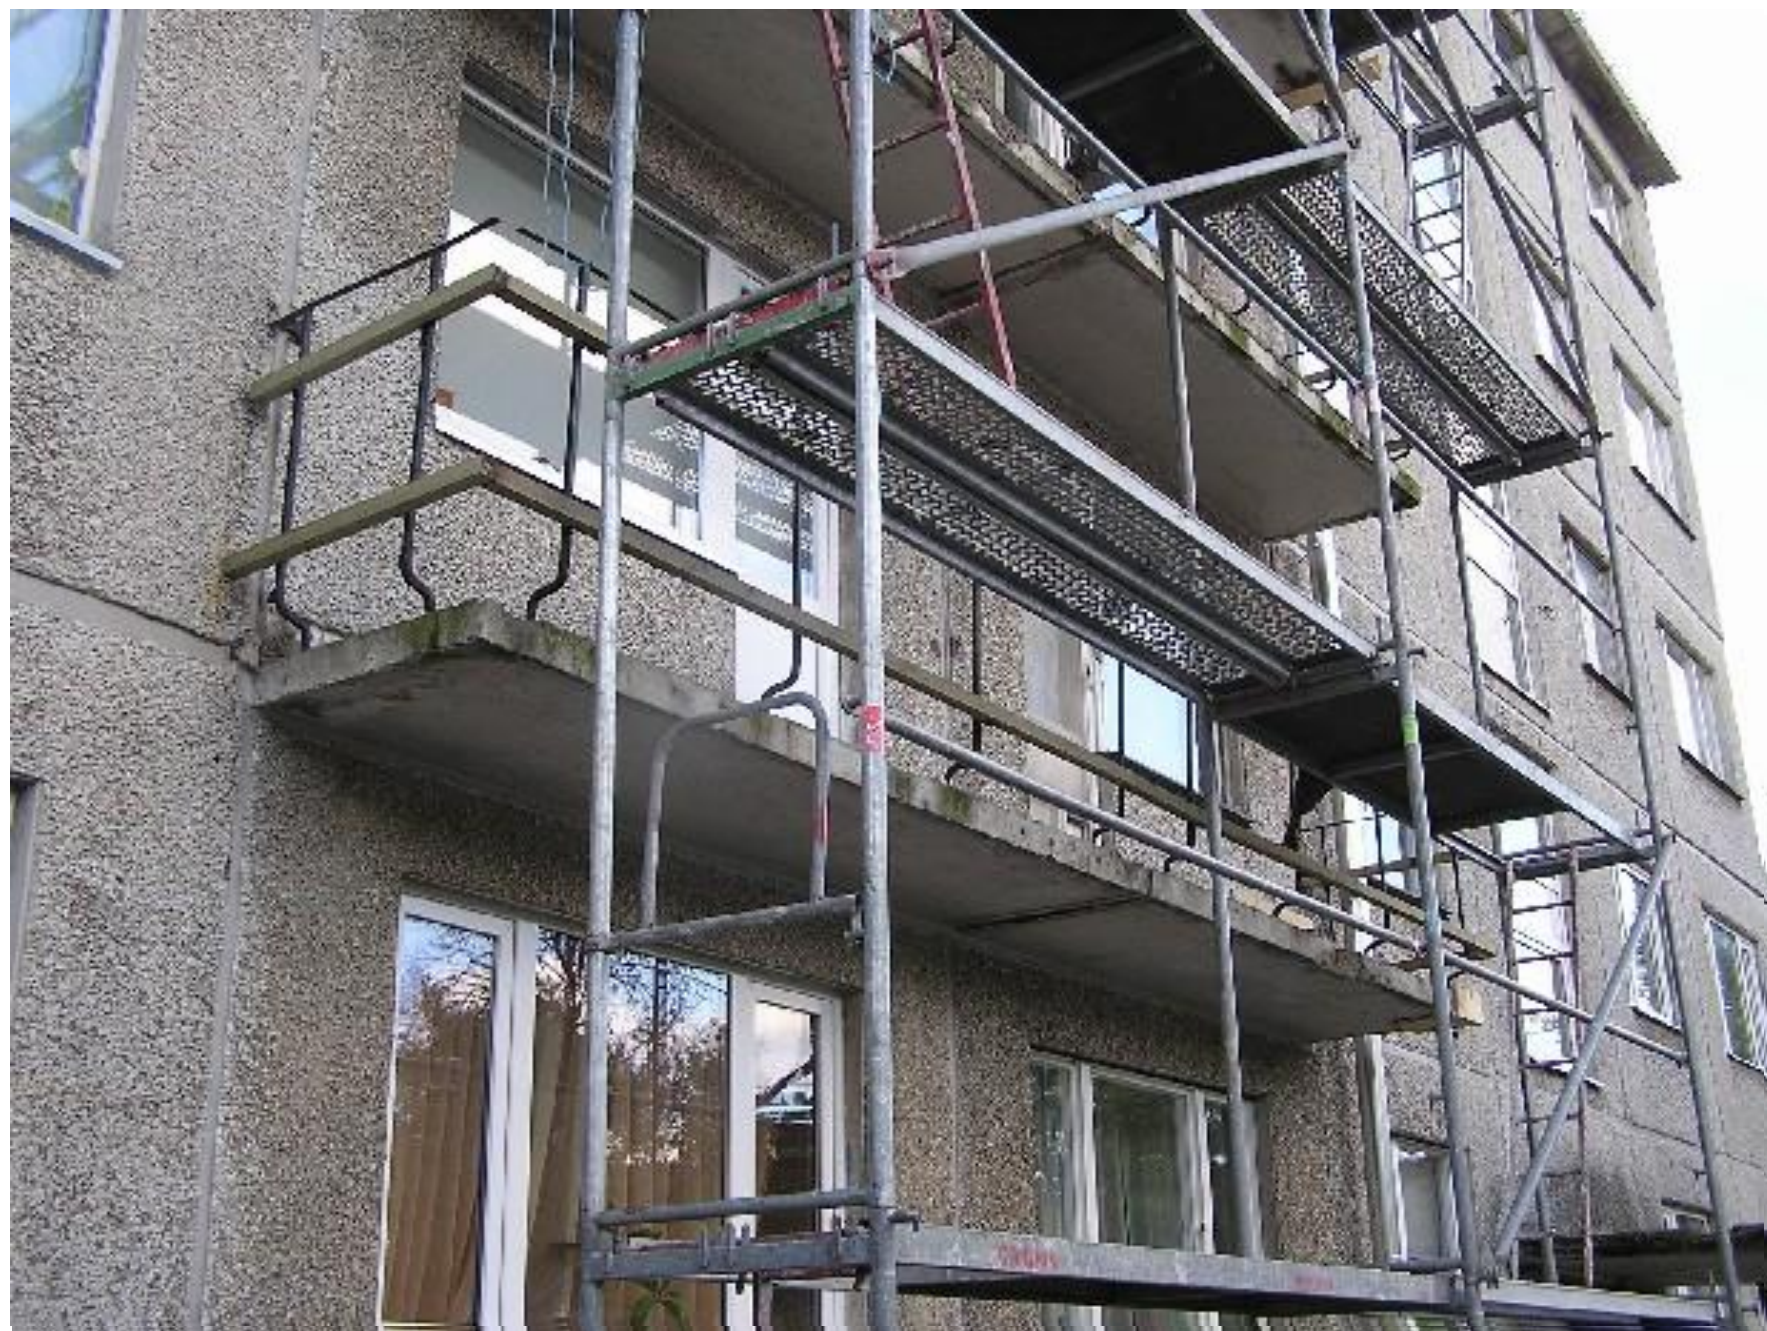
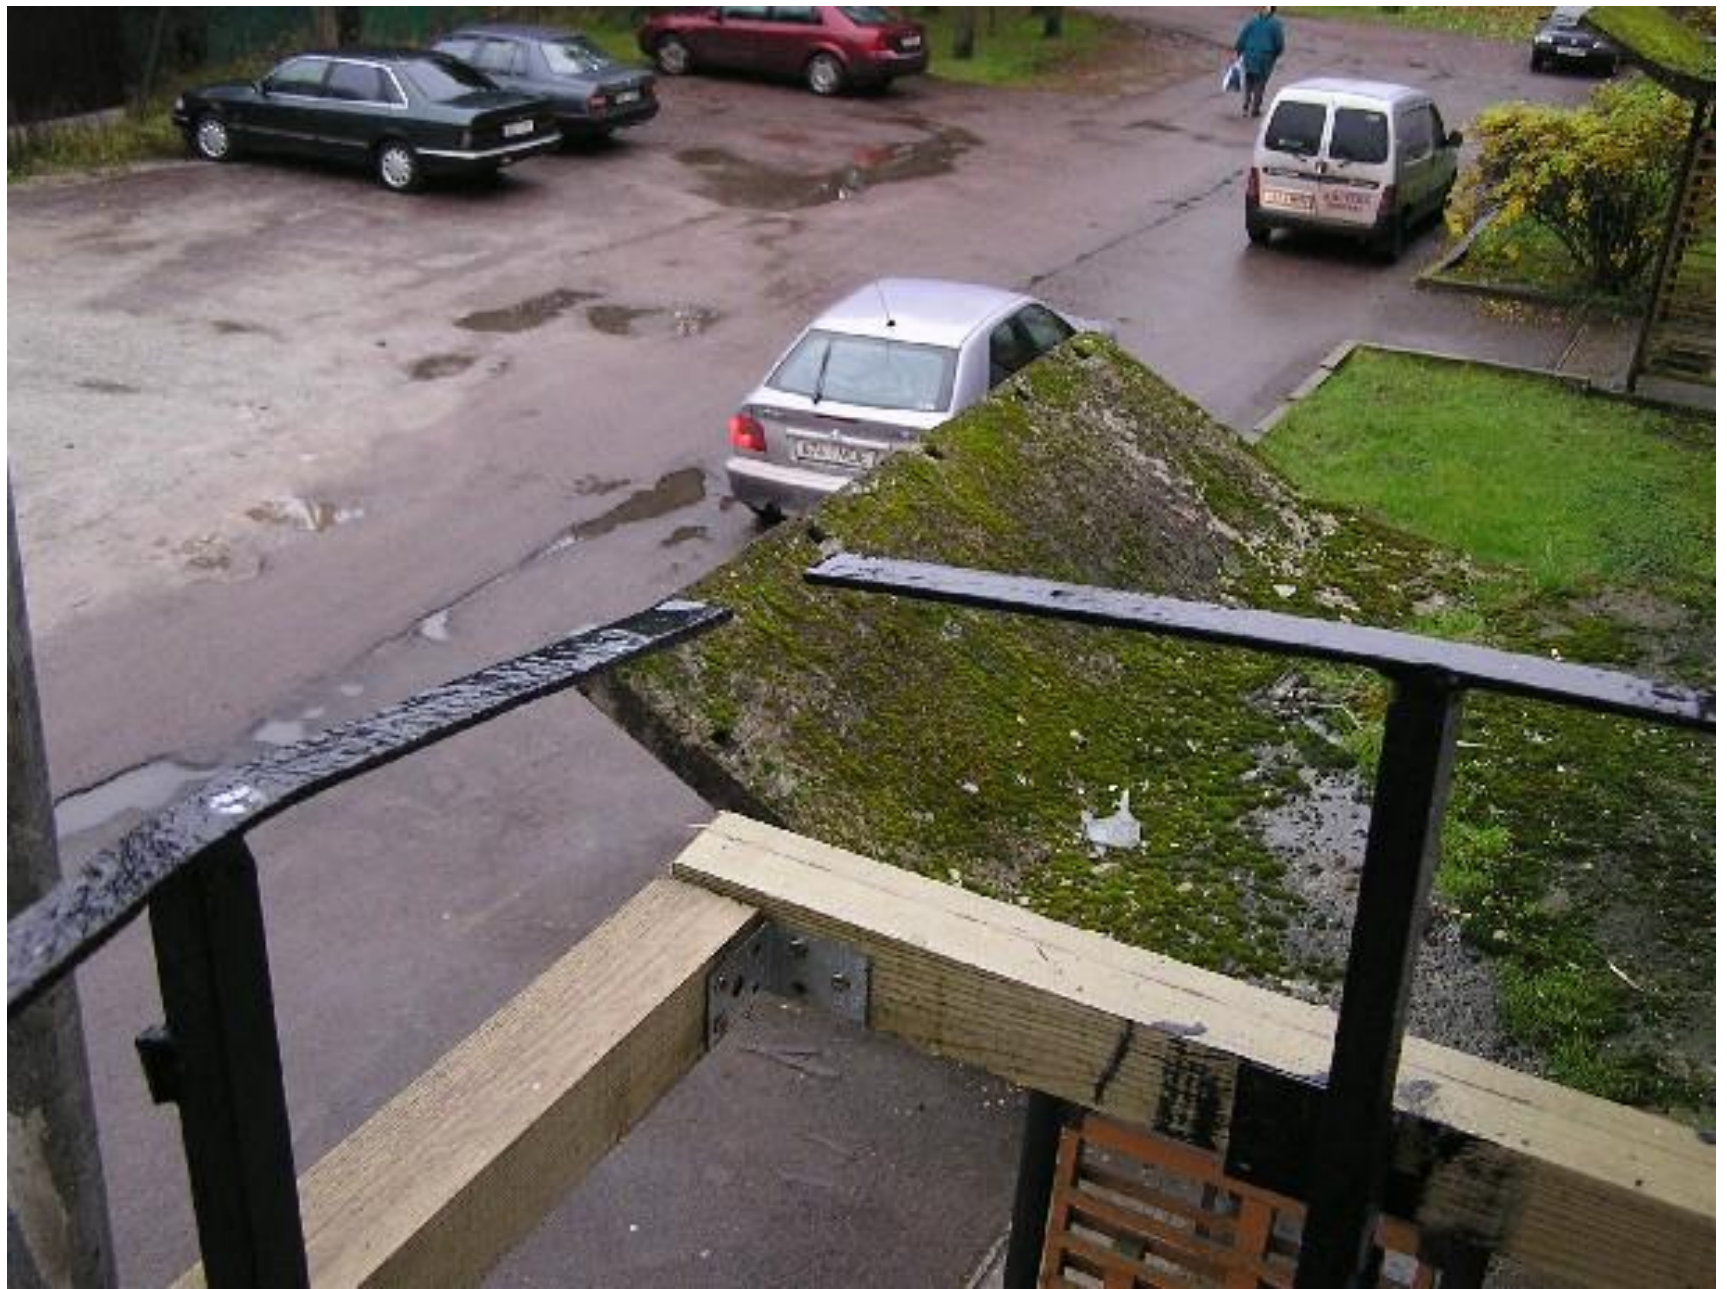
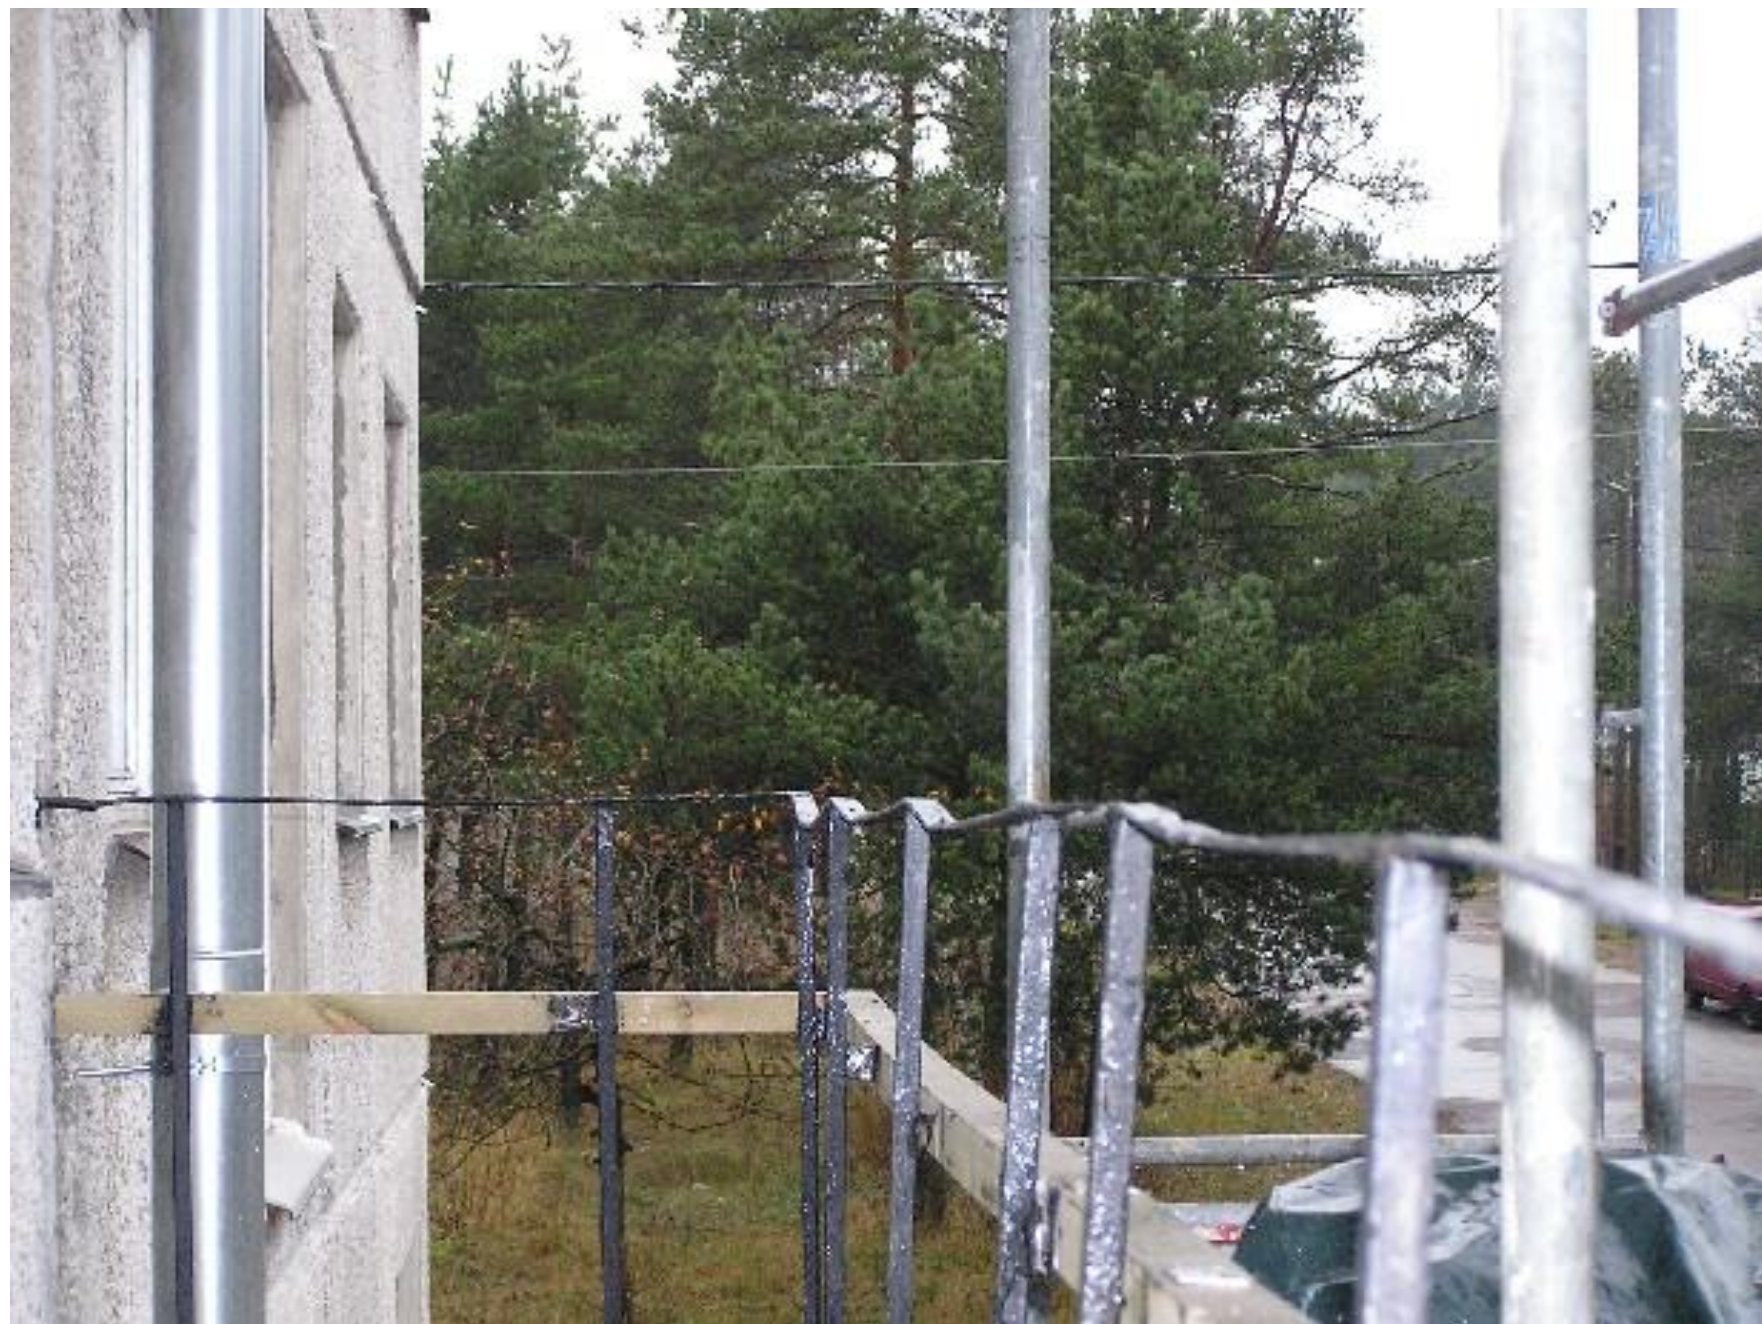
Rõdude remont ja toestamine  
postidega Pae tänaval, KÜ Pae 9  
remont 2004...2005 (kroonide  
aeg, üleminek eurole jaanuar  
2011). See hoone on praegu küll  
vähemal 54 aastat vana, kuid ren  
ajal oli 44 aastat vana

- 1) Kas remontida, nagu Pae tn 9
- 2) Kas toestada nagu Pae 11
- 3) Kas eemaldada ja asendada uue rõdukonstruksiooniga (paneeliga, jne)
- 4) Kas eemaldada ja asendada nn pratsuse tüüpi terasvõrega.

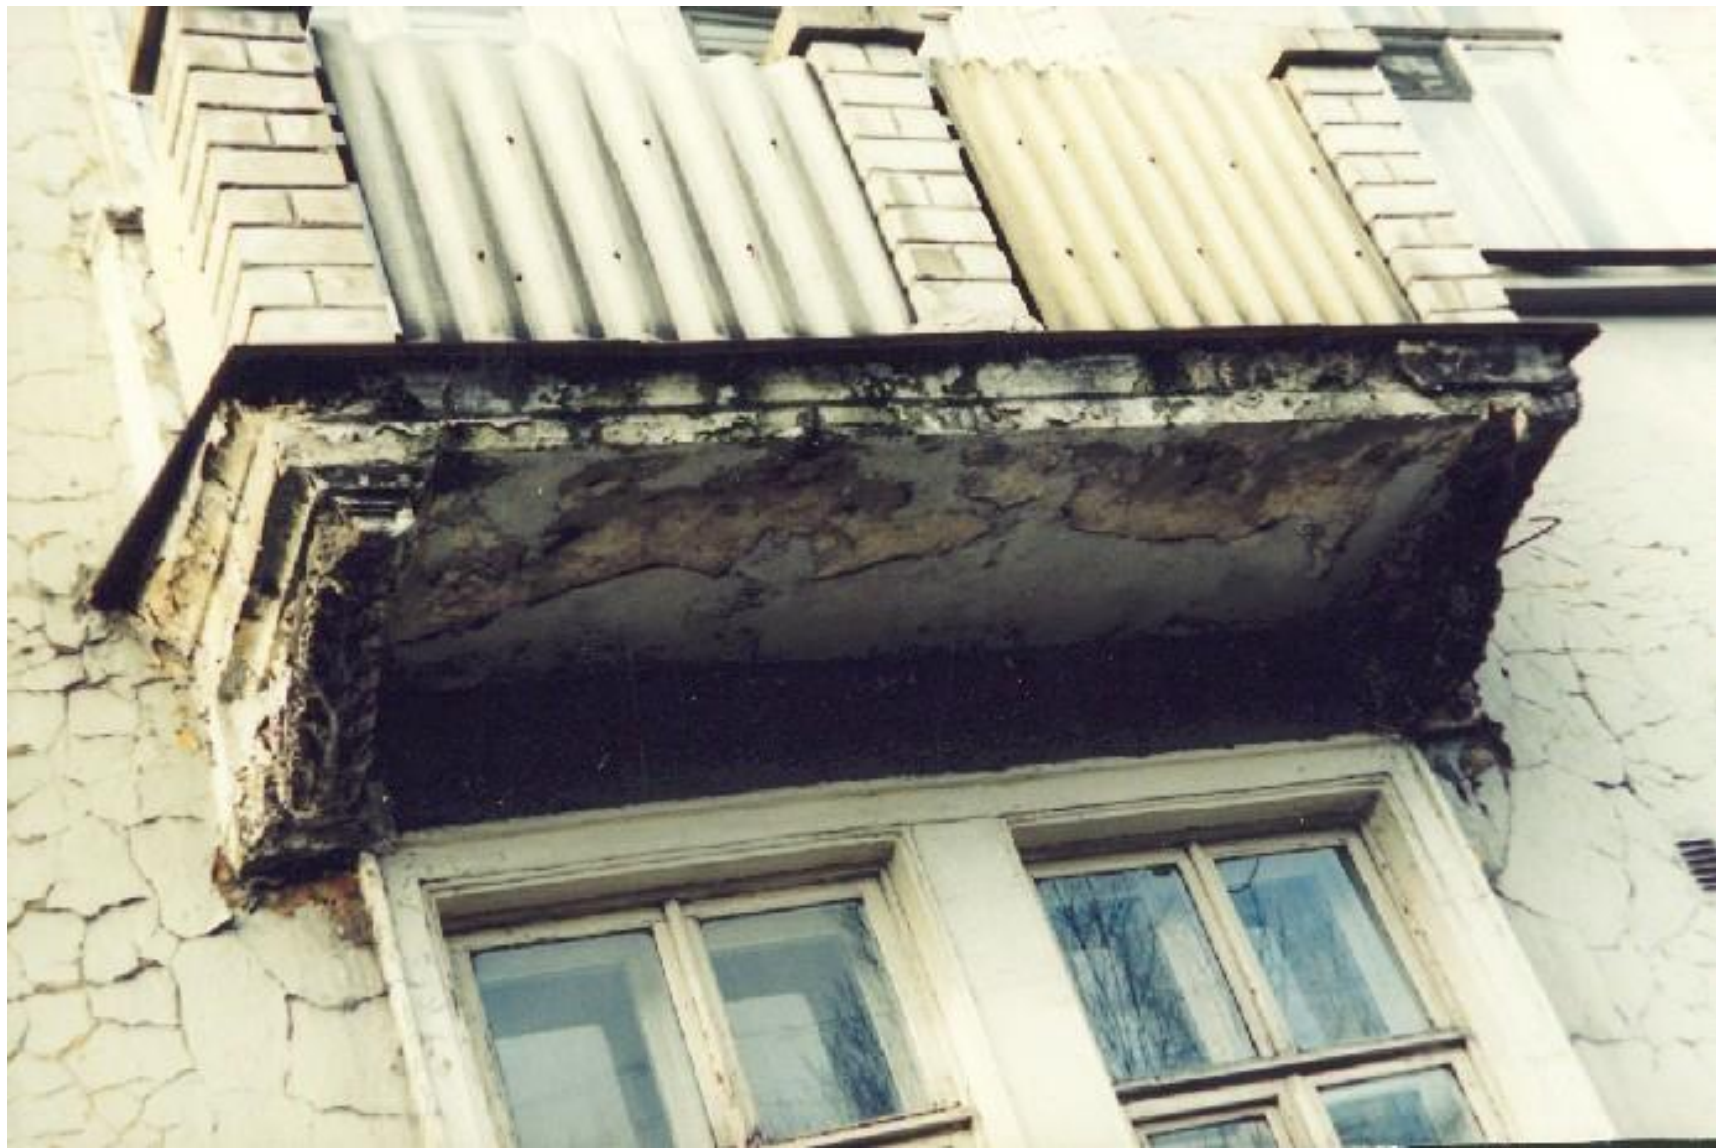
Riias kukkus alla nõukaaegne rõdu, 3. juuni 2016, kaks inimest  
sai raskelt viga

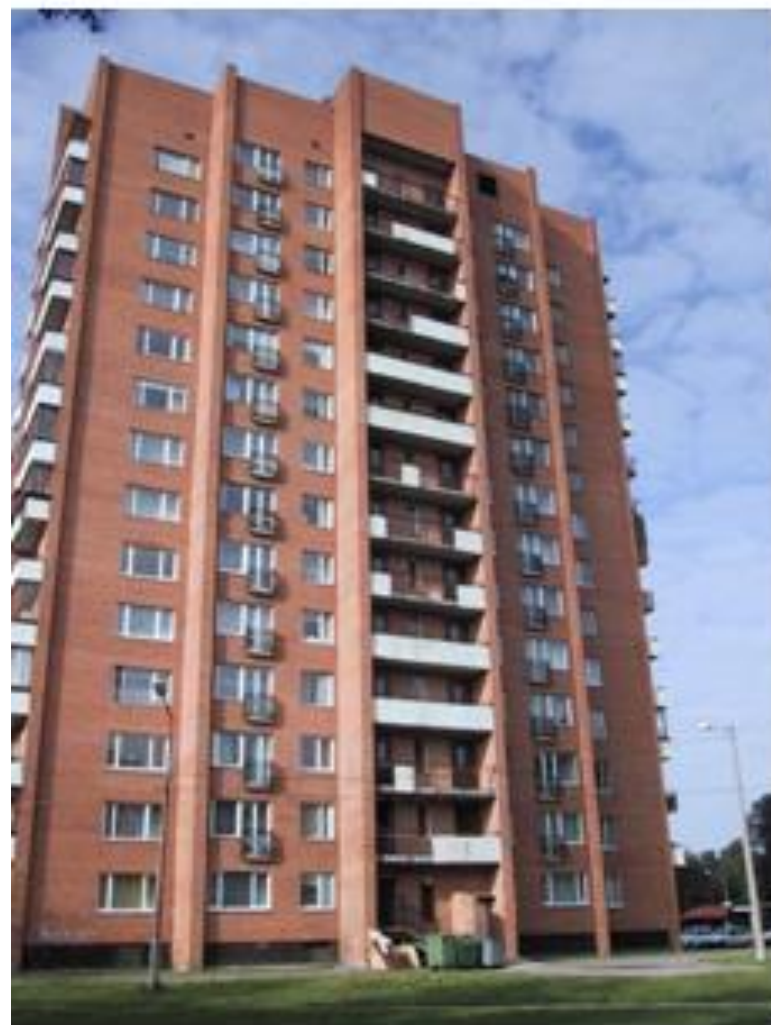
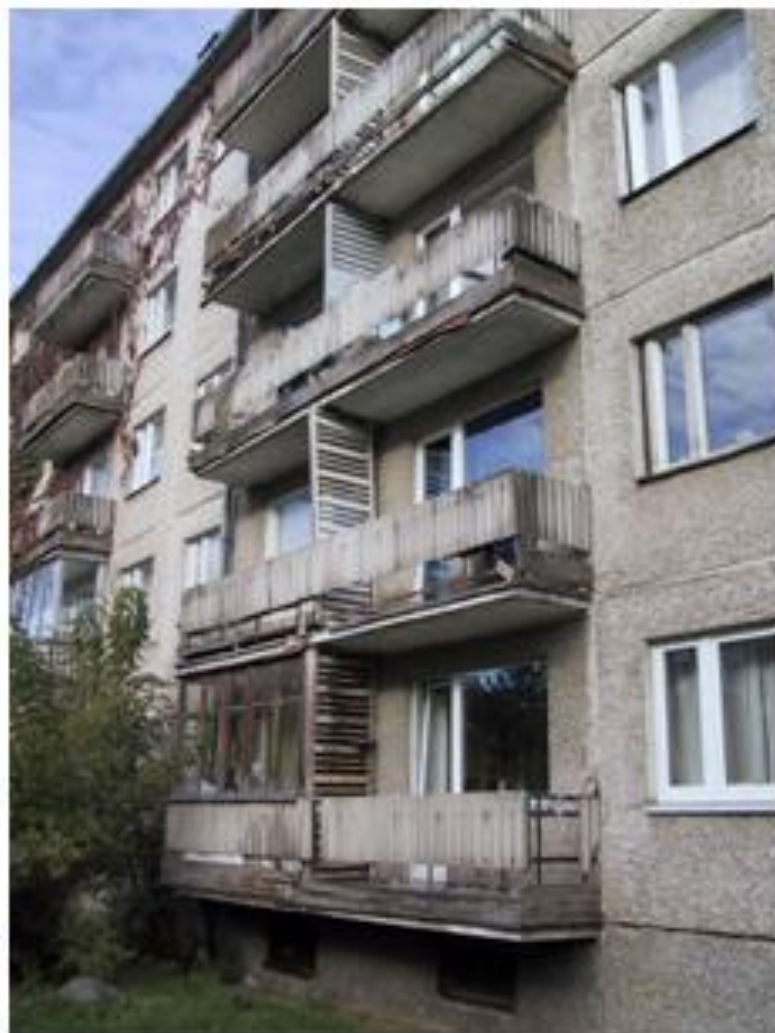
## Konsoolsete röödude veeleke seinaga ühenduse kohas

- ✓ Üks konsoolsete röödude probleem on nende veepidamatus välisseina suubumise kohal. Mõnikord satub vihmavesi sisse kõrgemalt korruselt ja tuleb välja alumise korruse vahelae välisseina äärses servas.

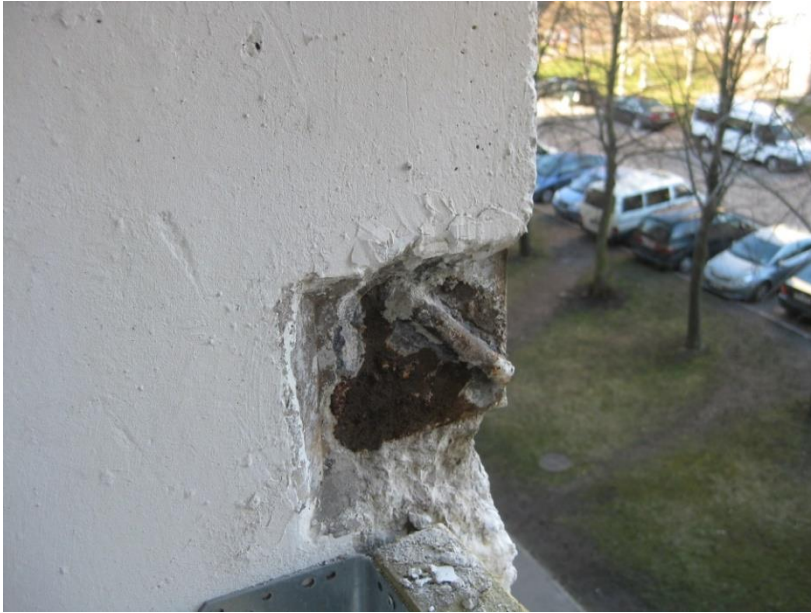
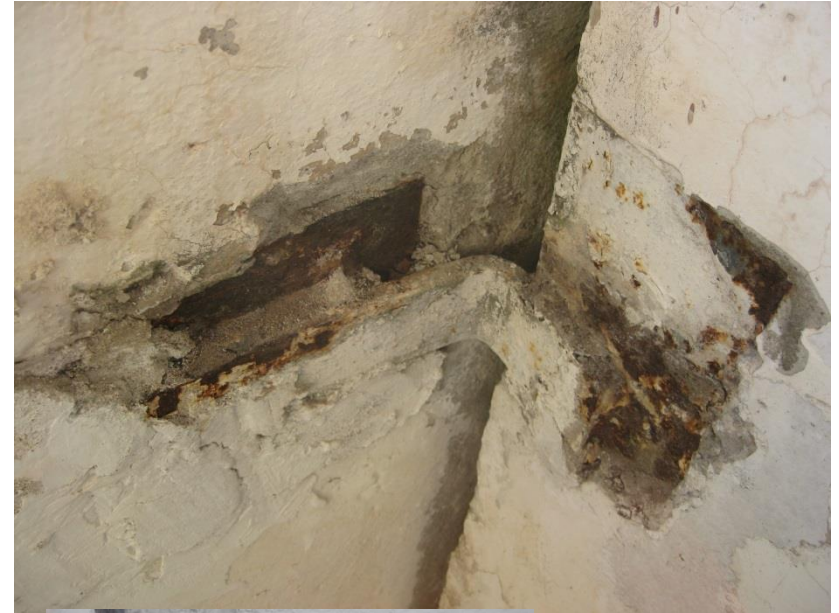
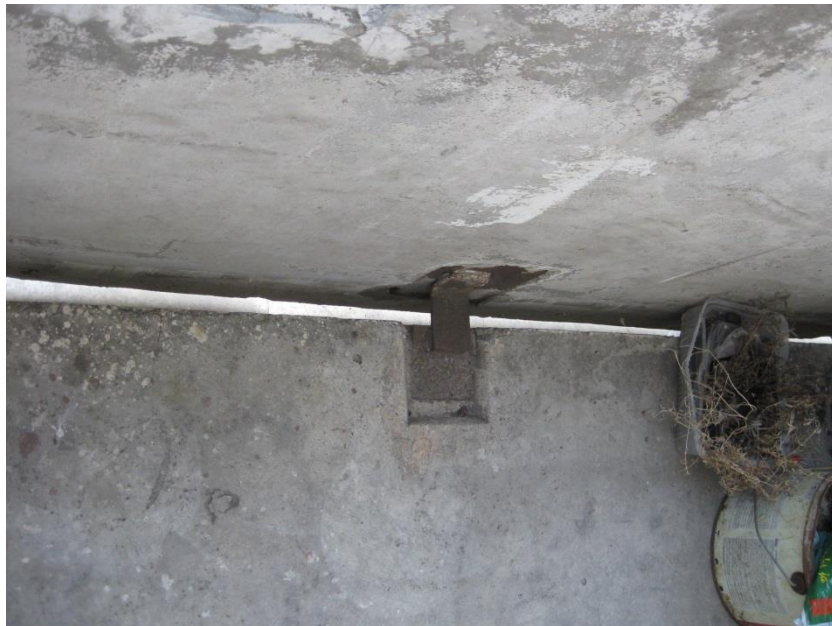
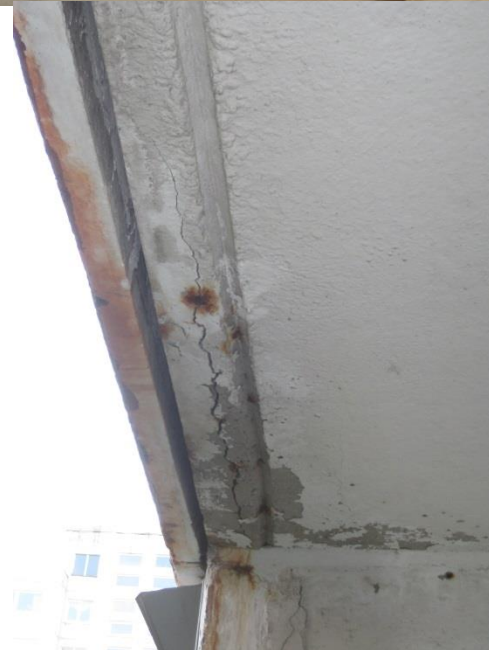
Lasnamäel Kalevipoja 17 **lodža piirde** allakukkumine 18. 04.2012 teise trepikoja  
4. korrus, meie arvamus 15. mai 2012 (**pea 50 aastat vana hoone**)

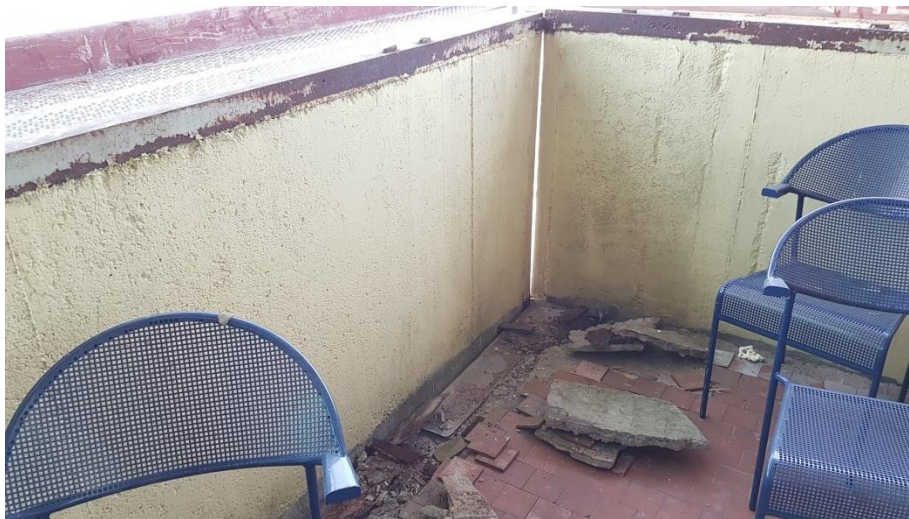
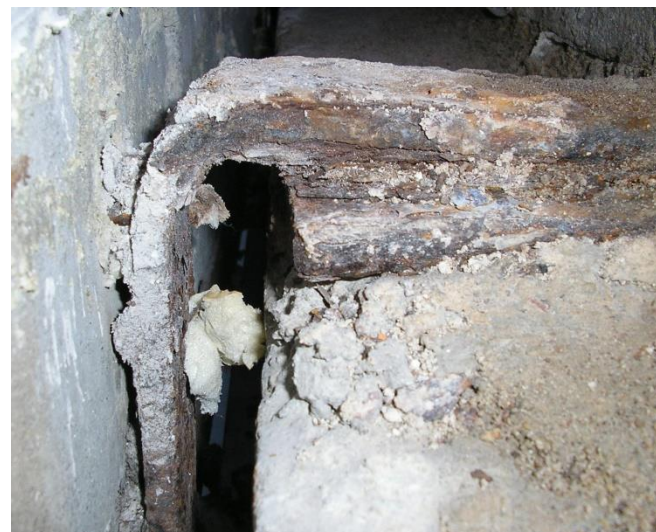
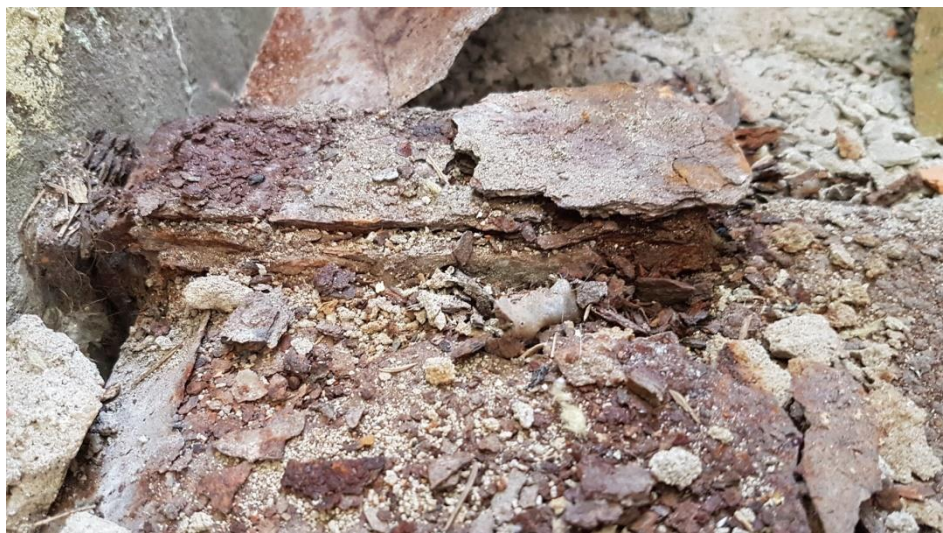
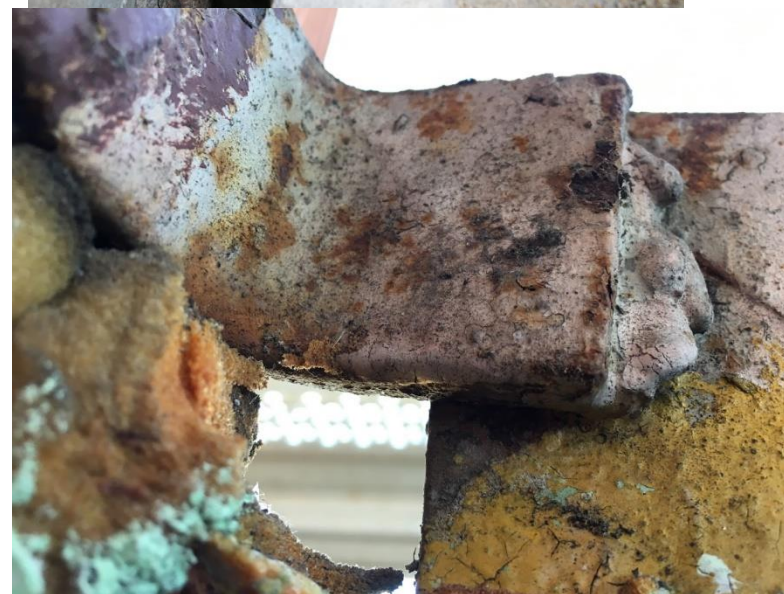
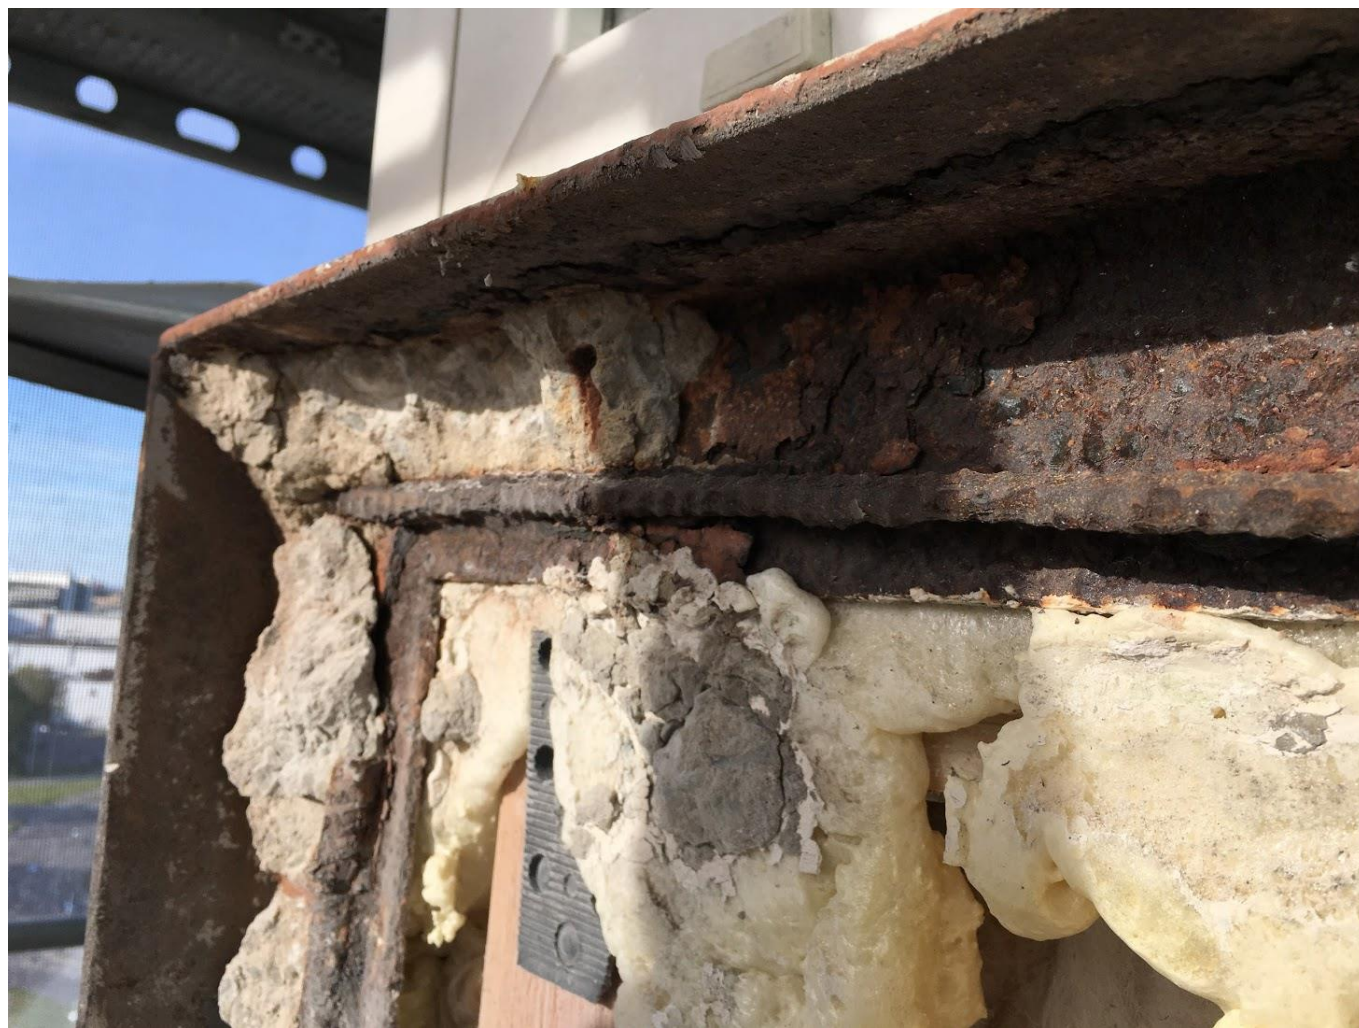
Tallinnas Tammsaare tee 143 asuva 16 korruselise elamu  
Rõdude seisund, 31.05.2016. Ehitatud 1977, so ligikaudu **40 aastat**

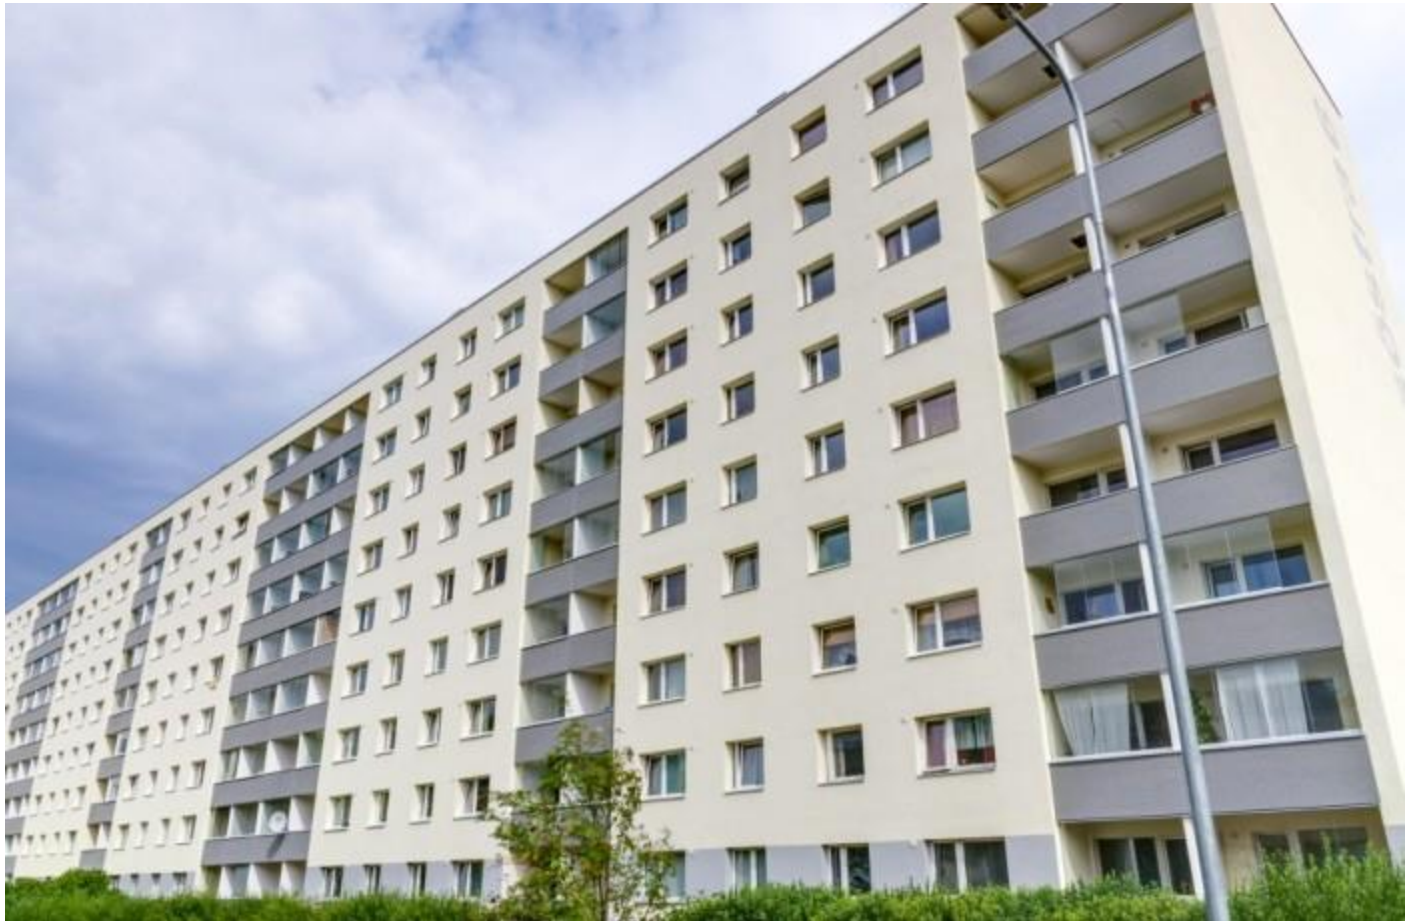
Sõstra tn 6, korteriühisti „Jupiter“ 9-korruselise paneelhoole lodžapiirete eemaldamine 2013, tel 53487735 ja asendamine kergemate piiretega. Mõned terasliited purunesid demontaažil hapralt-suure pauguga? (Lähedal on ka renoveeritud 9 k hoone Välja tn 8). **Lodža külgseinte juures jääb välissein soojustamata. Külmasild**

- 1) Remontida
- 2) Eemaldada ja asendada kergema lahendusega, nagu Sõstra 6.
