# Ehituskonstruksioonide amortiseerumisest tulenevad ohud: miks kukuvad rõdupaneelid

Karl Õiger

20 aastat korteriühistuliikumist  
Radisson Blu Hotel,  
Tallinn, 4.10.2016

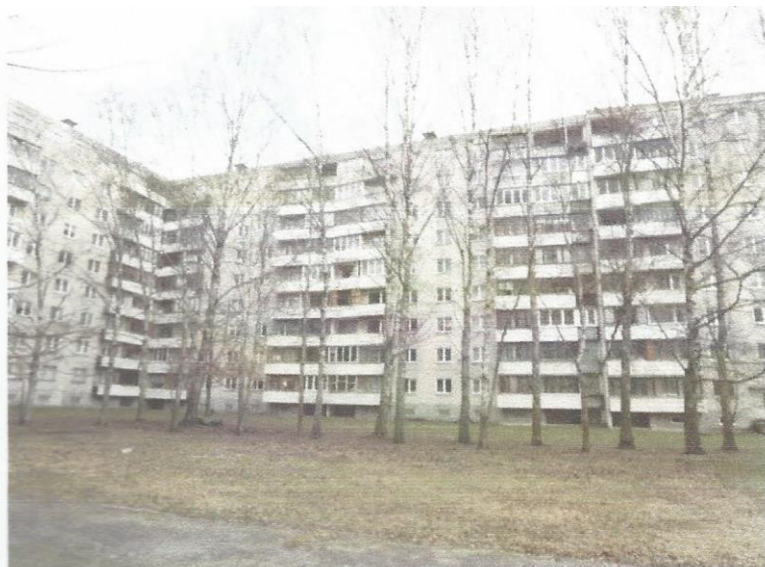
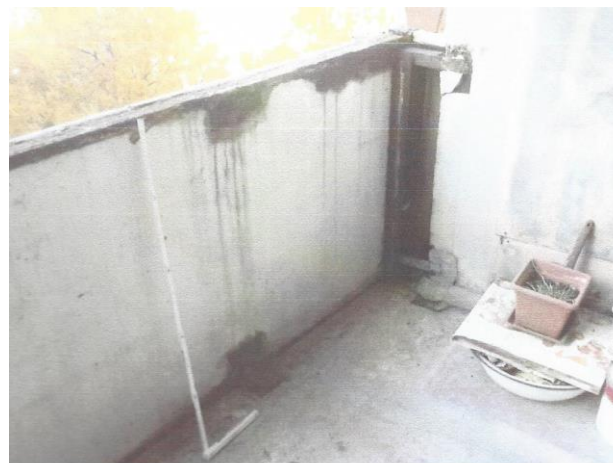
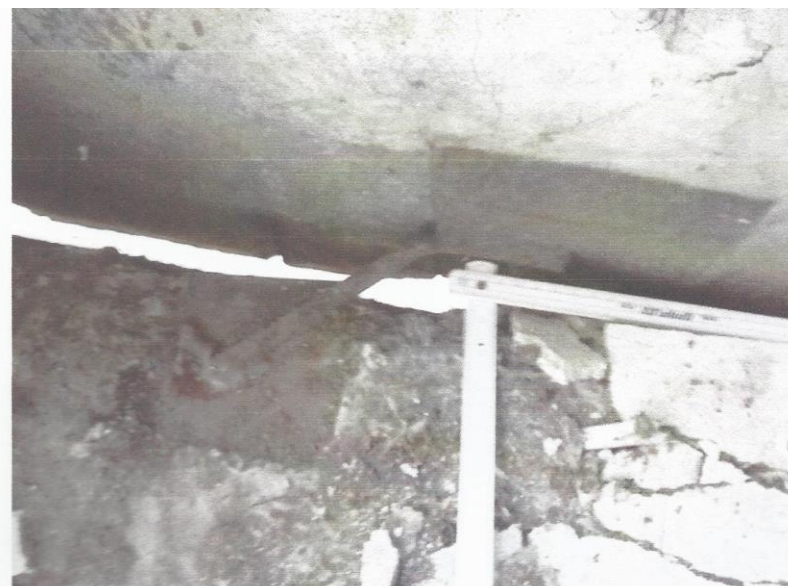
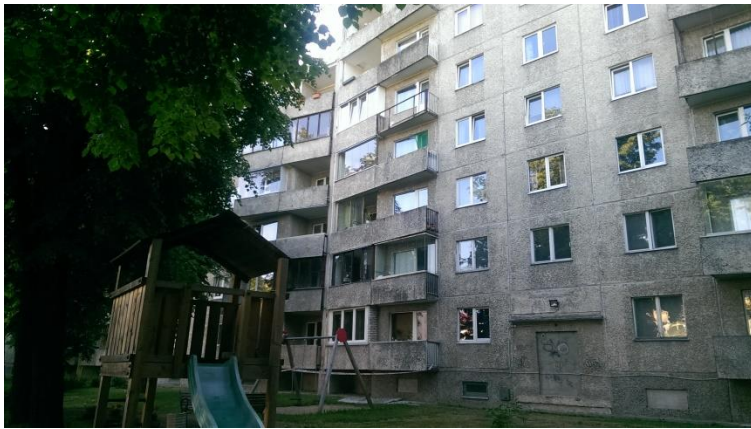
Õismäe tee 102/104 korteriühistu Delfiin 9 korruseline paneelhoone lodžade piirdepaneelide kinnitused, sama kui Tammsaare 143 probleemid (Maksim Zelenski, 14.12.2015) (40 aastat vana hoone). Ka kuskil 5-6 kohas ümarterasega ühendatud nagu Kalevipoja 17, kus see purunes

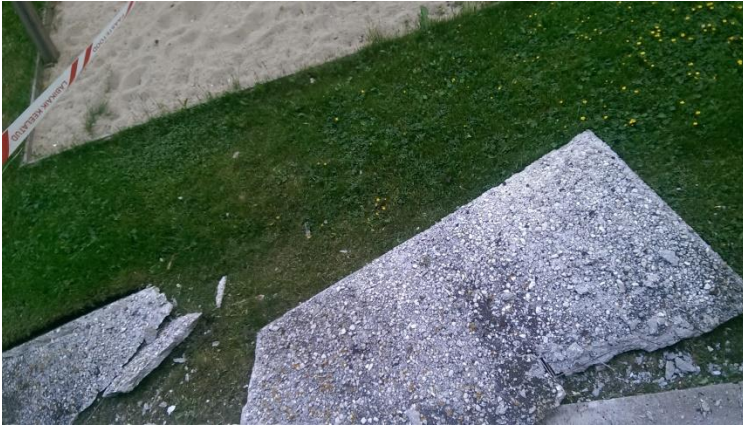
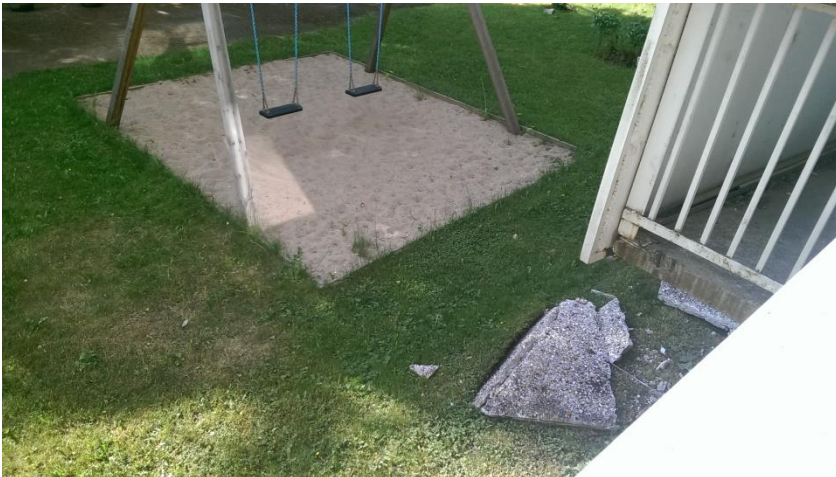
(Juhkentali 23) Keldrimäe 2? ... kukkus 2. juunil 2016 alla rõdupiirdepaneel. Firma Ehituskonsult Grupp OÜ? Hakkab uurima rõdude seisundit tuleval kuul, juulis.

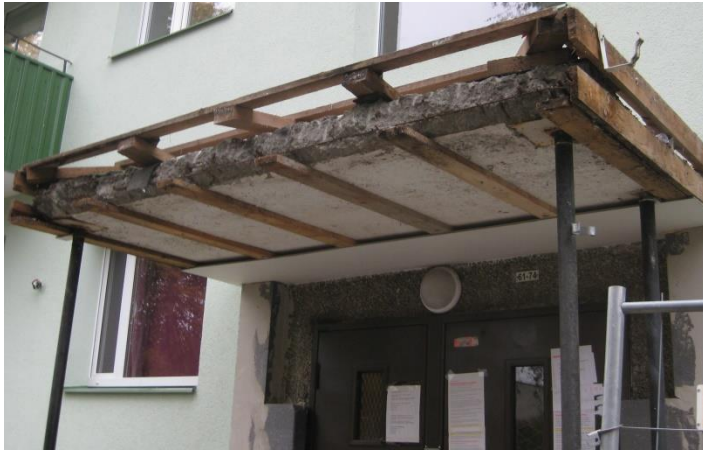
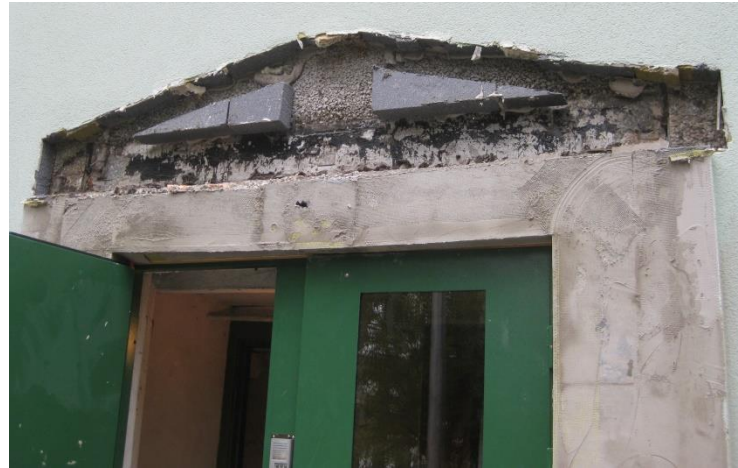
Mustamäel eelmisel aastal allakukkunud varikatus:

**Varikatused:** eemaldada ja asendada tänapäevasema lahendusega, mida ka üsna palju tehtud

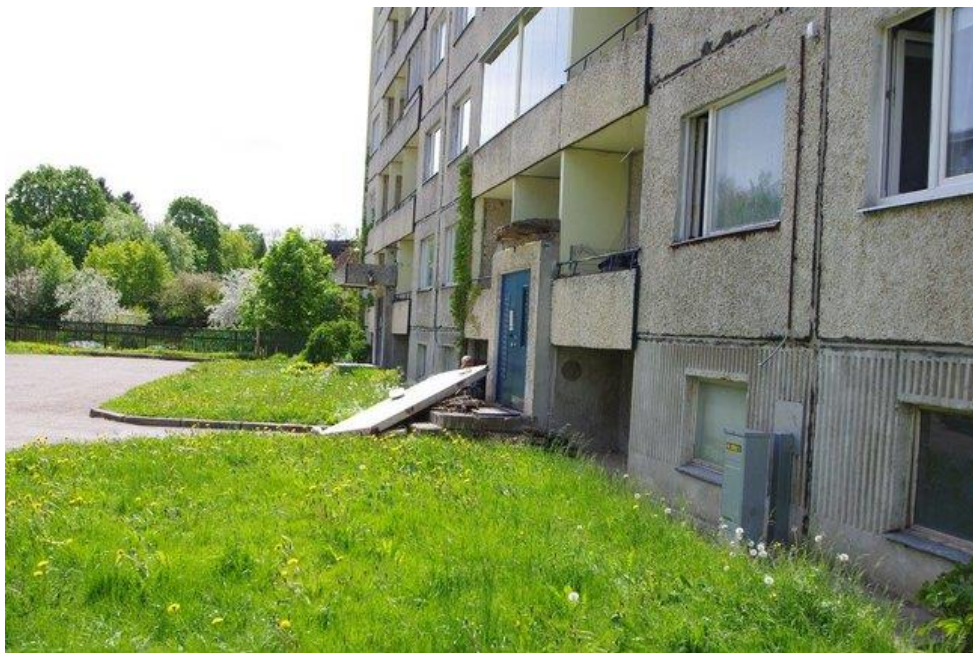
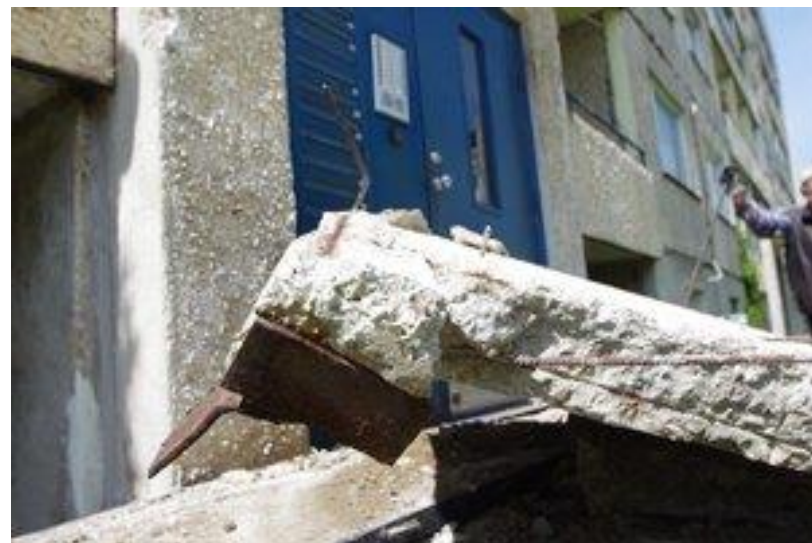
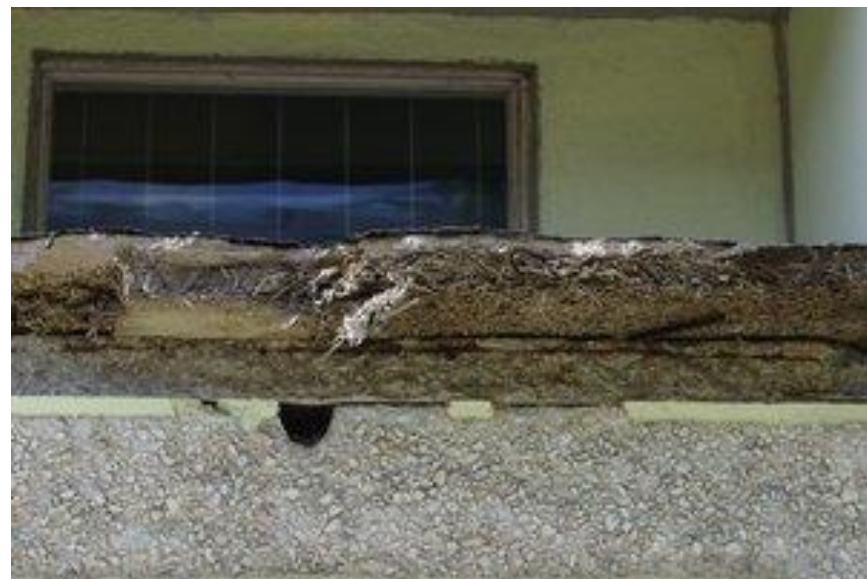
Keilas kukkus alla paneelhoone varikatus, juuni algus  
2016
